# 沧州市 2023 年度第 9 批次增减挂钩项目建 新区建设用地 1 号地土壤污染状况调查报告

委托单位：沧州市新华区城市更新吕家坟片区项目指挥部

编制单位：沧州燕赵环境监测技术服务有限公司

编制日期：二〇二五年四月

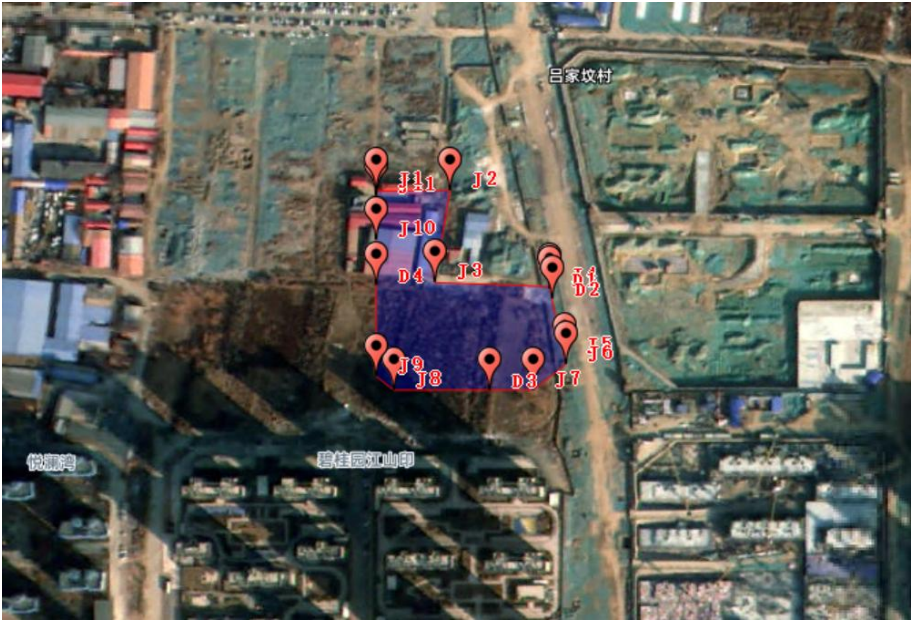
图 2-1 地块调查范围拐点图

为碧桂园江山印小区，北侧为吕家坟村。地块占地面积 14973.64m<sup>2</sup>（约 22.46046 亩），中心坐标东经为 116.897024°，北纬 38.307164°。当前用地性质为吕家坟村农用地，地块内现状北部为荣安石油机械沧州有限公司，其它区域为农用地，农用地种植少量树苗。本项目地块界址点坐标见表2.2-1，调查范围示意图见图2.2-1，勘测定界图见图2.2-2。

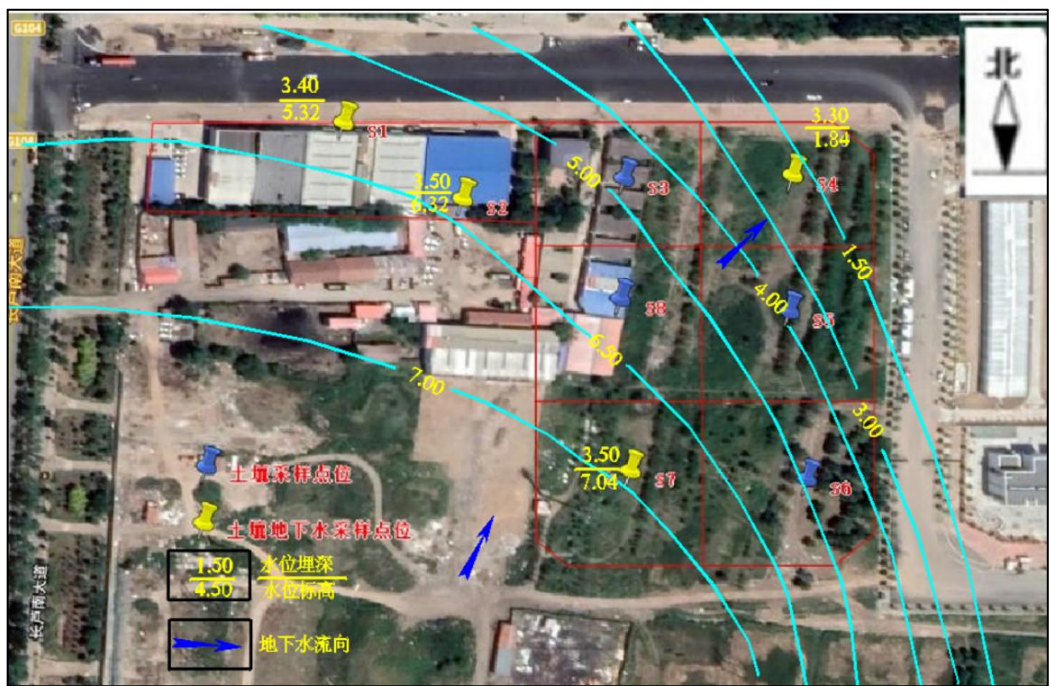
图 3-8 地下水水位等值线图

调查期间地下水埋深约为 3.30-3.50m（见表 3-2），由地块流场图可知，项目地块内地下水流向为自西南向东北，与区域浅层地下水流向基本一致。地下水水位等值线图见下图 3-8。

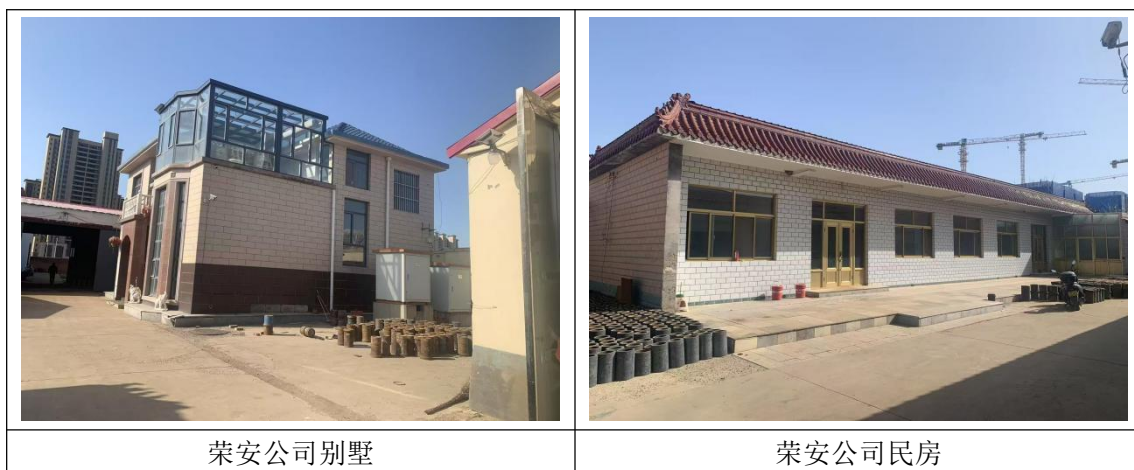
图 3-10-1 地块现状照片

2025 年 3 月，我公司组织技术人员对本项目地块进行了现场踏勘。调查地块为吕家坟村集体用地，地块内现状北部为荣安石油机械沧州有限公司，其它区域为农用地，农用地种有少量树苗，其他未种植，最近历史卫星图为 2025 年 3 月飞机现场拍摄。经实地调查，地块内荣安石油机械沧州有限公司为一家油气钻采设备组装制造企业，微型企业，2008 年成立至今，主要产品为钢套，主要材料为半成品钢管，主要构建筑物为别墅 1 栋、民房两排、办公区、宿舍、原料库房（存放原辅材料及成品等）、组装车间（组装+半成品库房）。

地块现状实地照片见图 3-10-1，地块内荣安石油机械沧州有限公司平面布局见图 3-10-2。

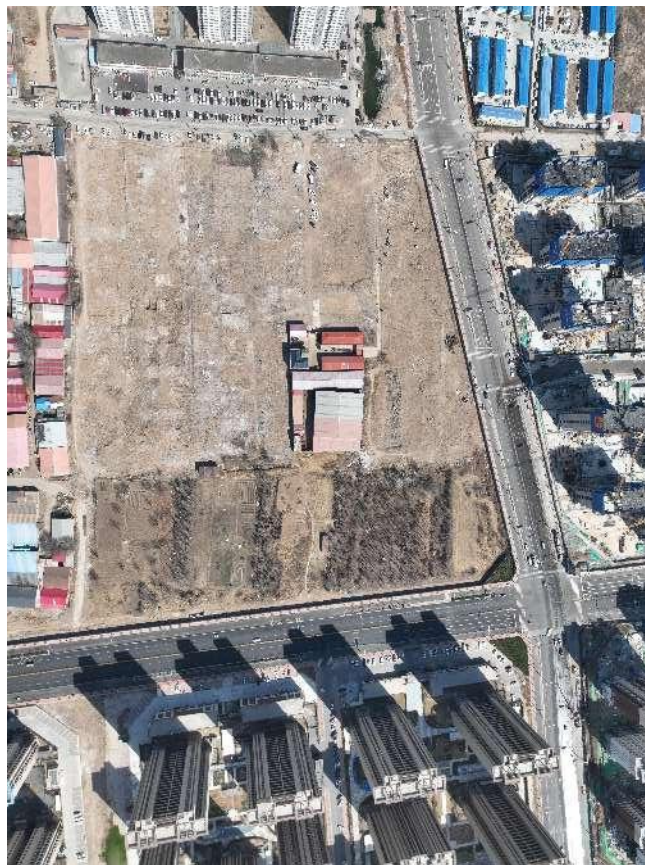
图 3-12 相邻地块相状照片

2025.3.25 日飞机航拍照片，地块东侧为永乐大道及在建小区，南侧为东风路及碧桂园江山印小区，西侧为空地，北侧为空地。

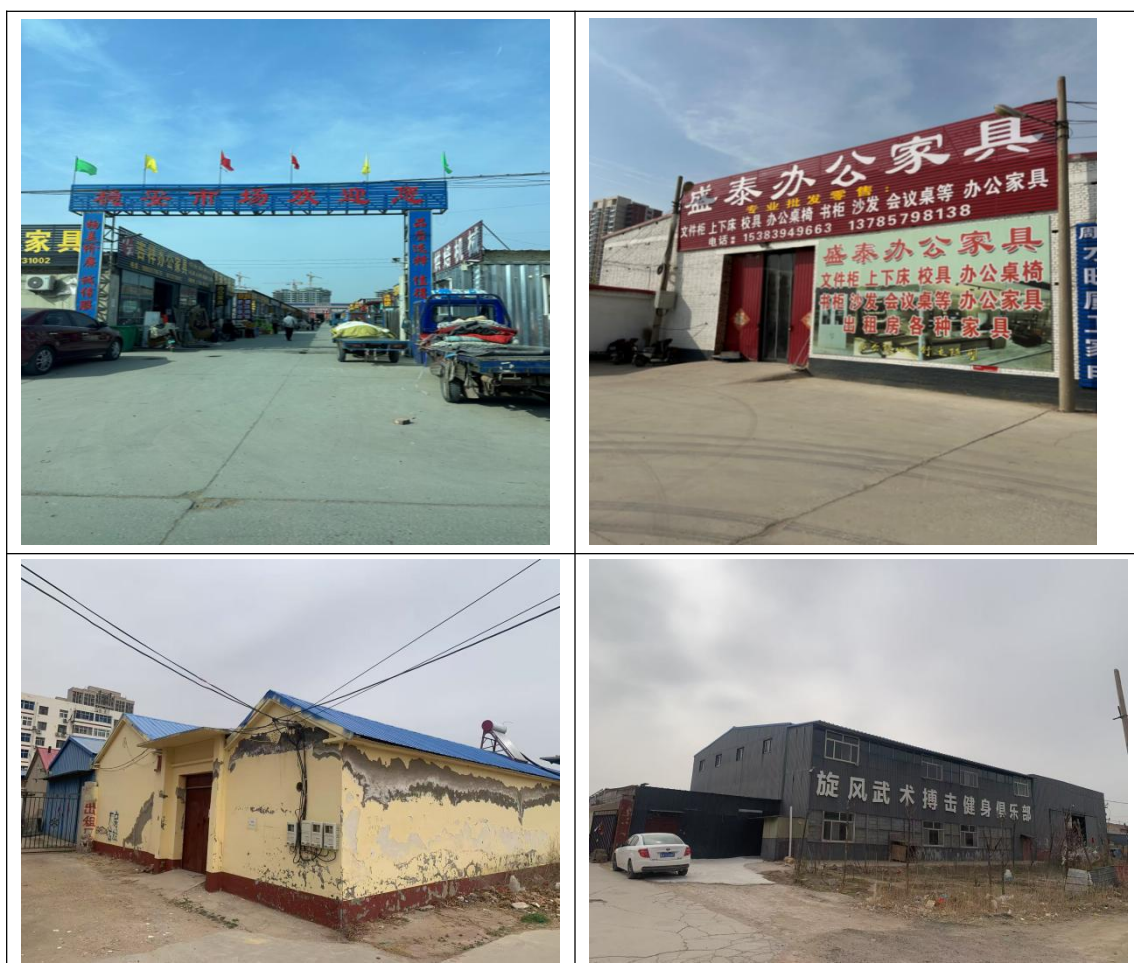
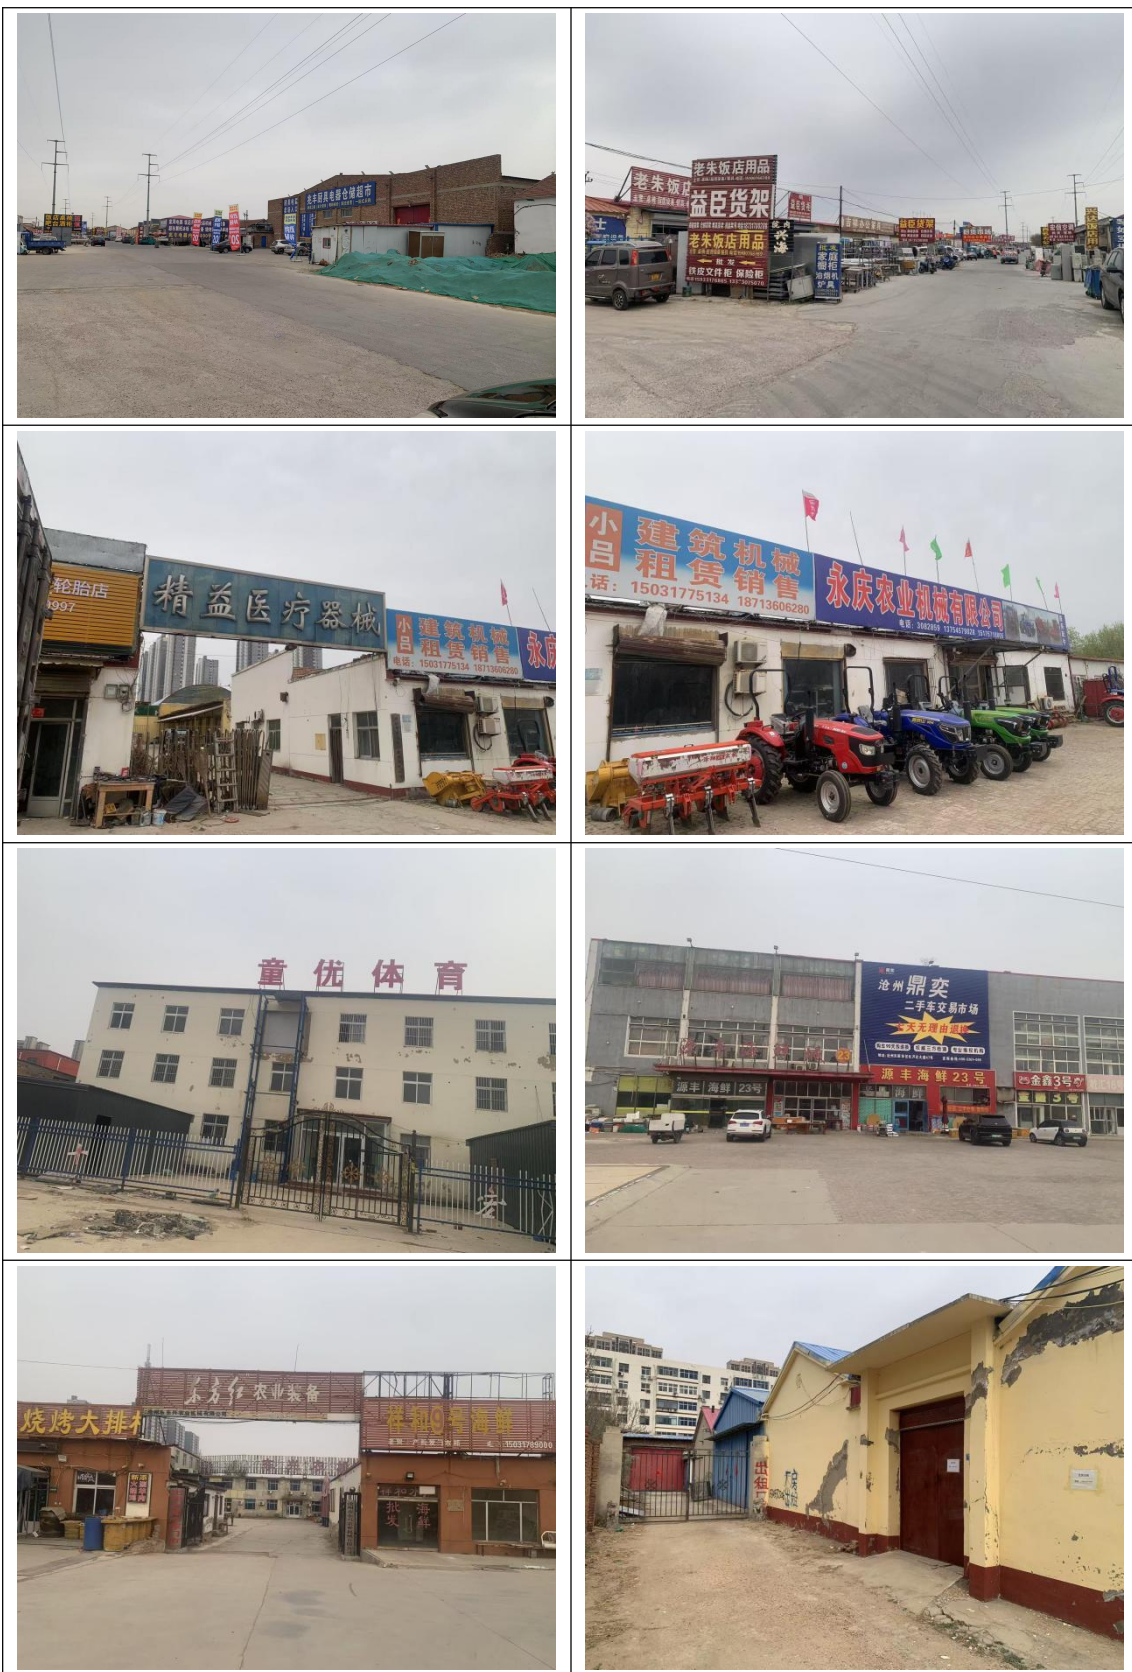
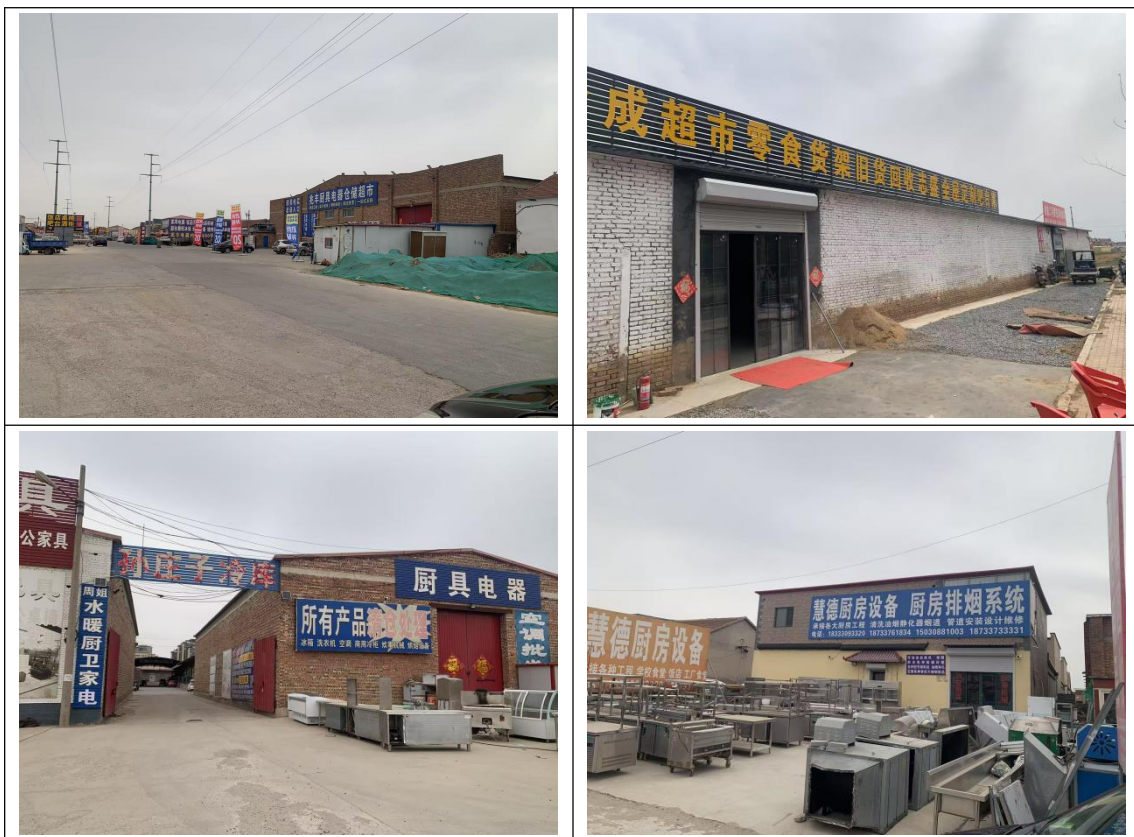
图 3-12 周边蓝房子现场踏勘照片

根据地块历史影像图，我公司技术人员经现场踏勘核实，蓝色屋顶房子主要为稳安市场、旧货市场、篮球学校、驾校、建筑工地临时住房、瓷砖仓库、盛泰办公家具、搏击俱乐部、超市、童优体育、海鲜市场、大排档、冷库等，其他蓝色屋顶房子为当地居民住房，均为销售业、仓储类，不涉及生产，不存在生产污染途径，现状照片见图 3-12。

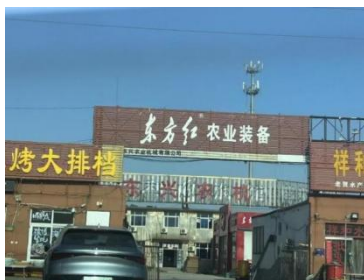
图 4-8 周边企业现场照片

东方红农业装备有限公司位于地块西部，主要从事农业机械、农副食品加工专用设备的销售;农机设备维修、五金产品批发、零售等工作，现状照片如下图 4-8。

该区域在利用过程中主要污染农机维修过程中机油的跑冒滴漏，污染因子为石油烃（C10-40）。东方红农业装备有限公司位于调查地块西方向 344m，长芦小学位于调查地块西南方向 550m，根据《沧州市长芦小学项目地块土壤污染状况调查报告（2023 年 6 月）》，东方红农业装备有限公司对长芦小学地块未造成污染，因此也不会对本次调查地块造成污染。

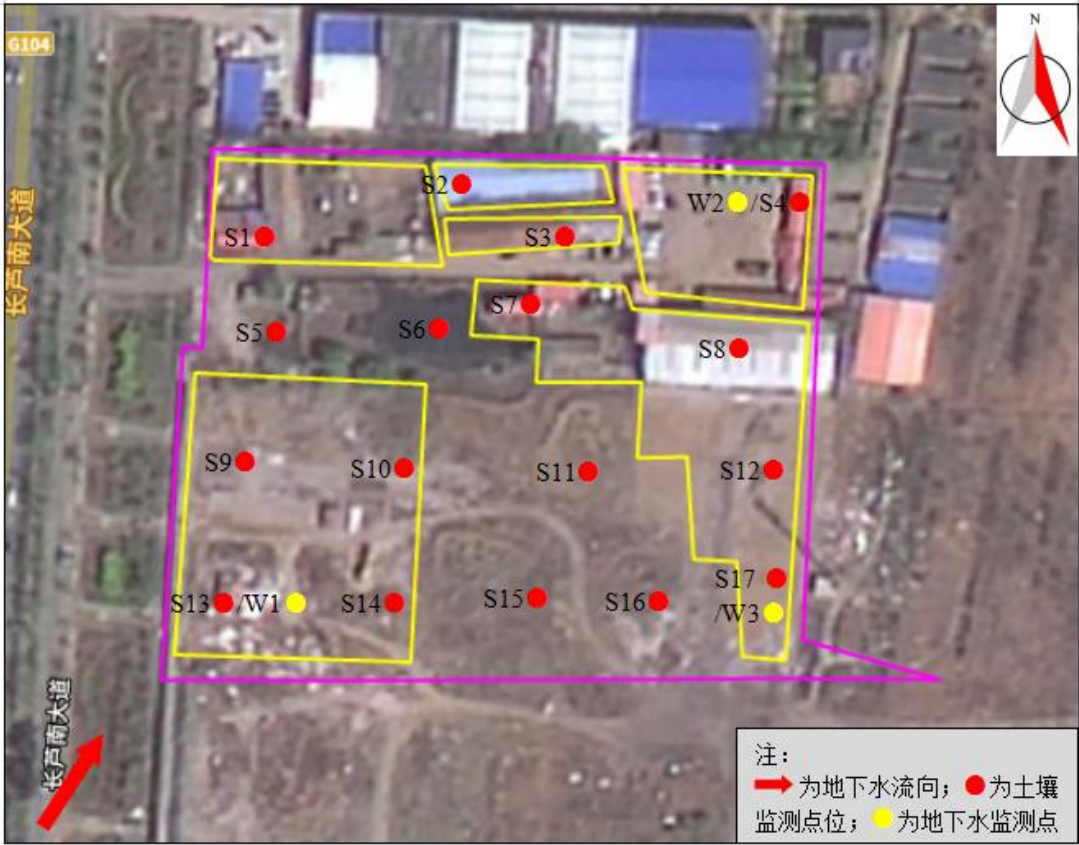
项目占地面积38.67亩（25780m<sup>2</sup>），本项目初步调查阶段充分利用前期的污染识别结果，综合考虑历史沿革下的生产情况，采用判断性布点和系统布点结合的方法进行采样点位的布设。共布设17个土壤点位，共布设17个土壤监测点位，3个地下水监测点位。采集58组土壤样品（包含6组平行样），4组地下水样品（包含1组平行样）。土壤测试因子为45项+多环芳烃8项+pH、六氨氮、石油烃（C<sub>10</sub>-C<sub>40</sub>）、氰化物、氟化物、硫化物，共计59项，地下水测试因子为35项+石油烃（C<sub>10</sub>-C<sub>40</sub>），共计36项。布点图见4-14。

根据实验室检测结果，本次土壤污染状况调查样品检测结果显示，全部土壤样品检出因子包括6种重金属（汞、砷、铅、镉、铜、镍）、氨氮、石油烃（C<sub>10</sub>~C<sub>40</sub>）、pH、硫化物、氟化物，检出率为100%，六价铬、氰化物、挥发性有机物、半挥发性有机物、萘烯、萘、茚、菲、荧蒽、芘、苯并[g,h,i]花、蒽均未检出。其中硫化

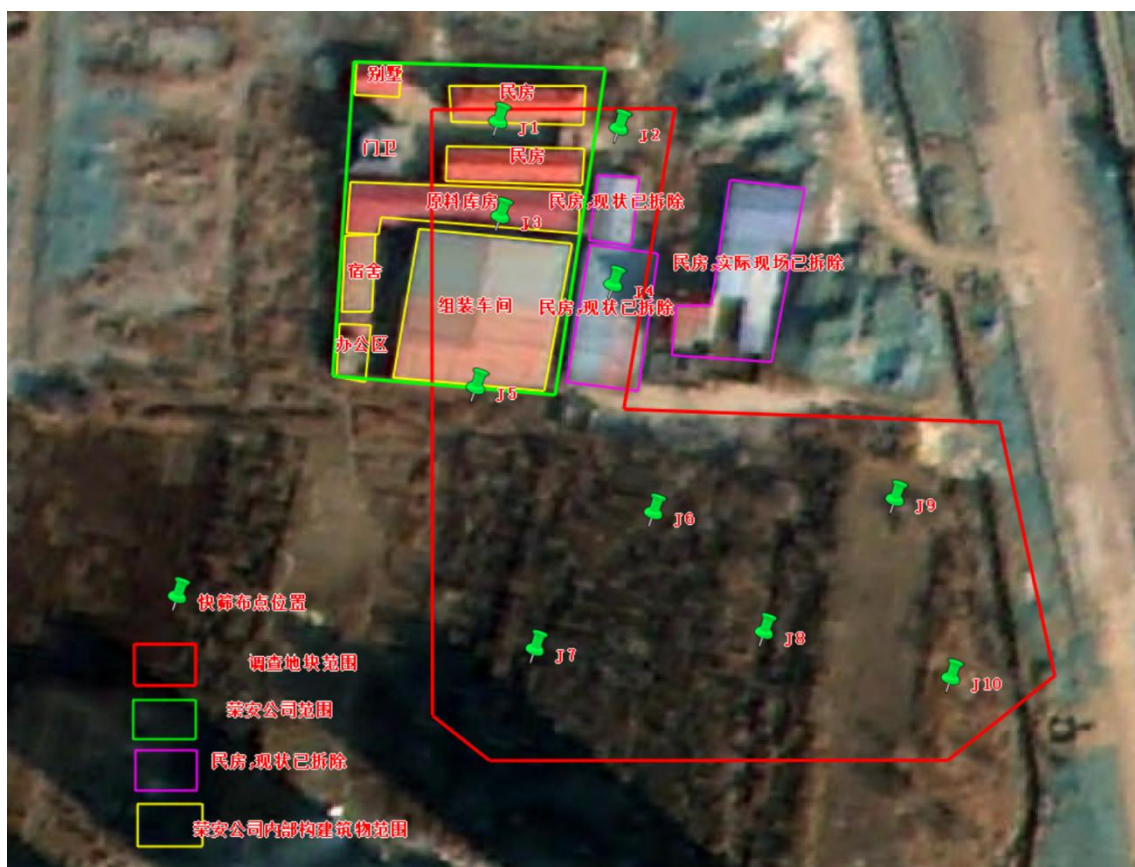
图 6-1 快速筛查布点示意图

依据系统布点法本次现场快速筛查共布设 10 个土壤采样点，采样点密度为按照 40m×40m 的网格进行划分，每个网格设置 1 个采样点。采样点分布见快速筛查布点示意图 6-1。

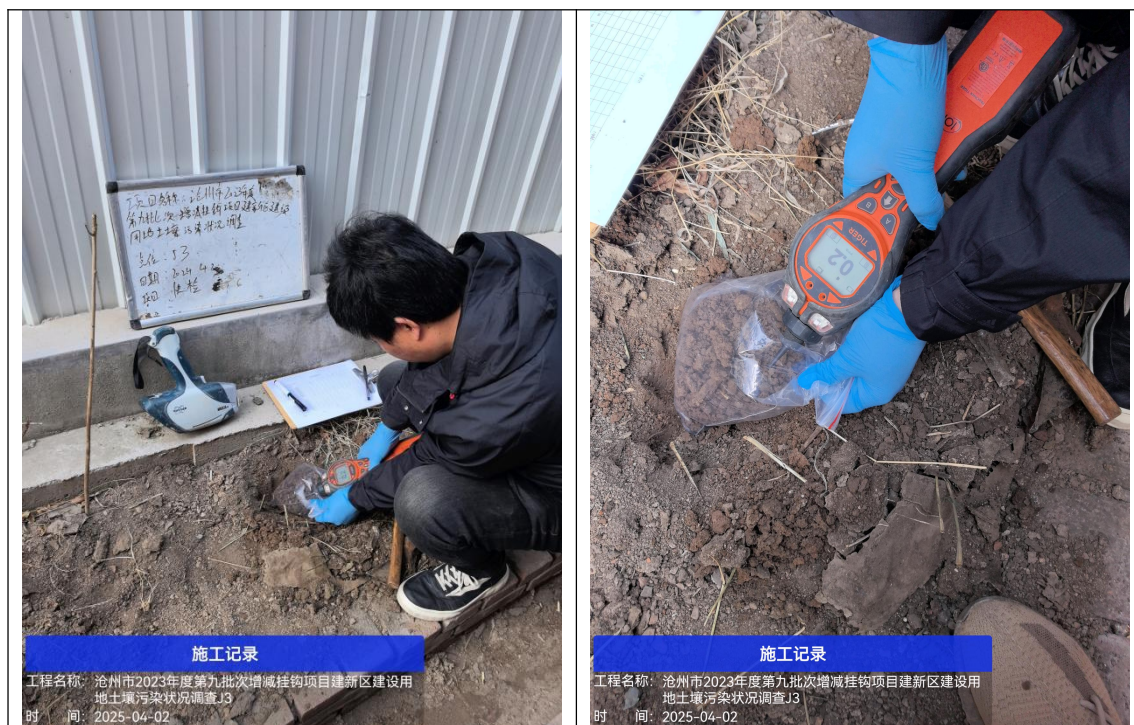
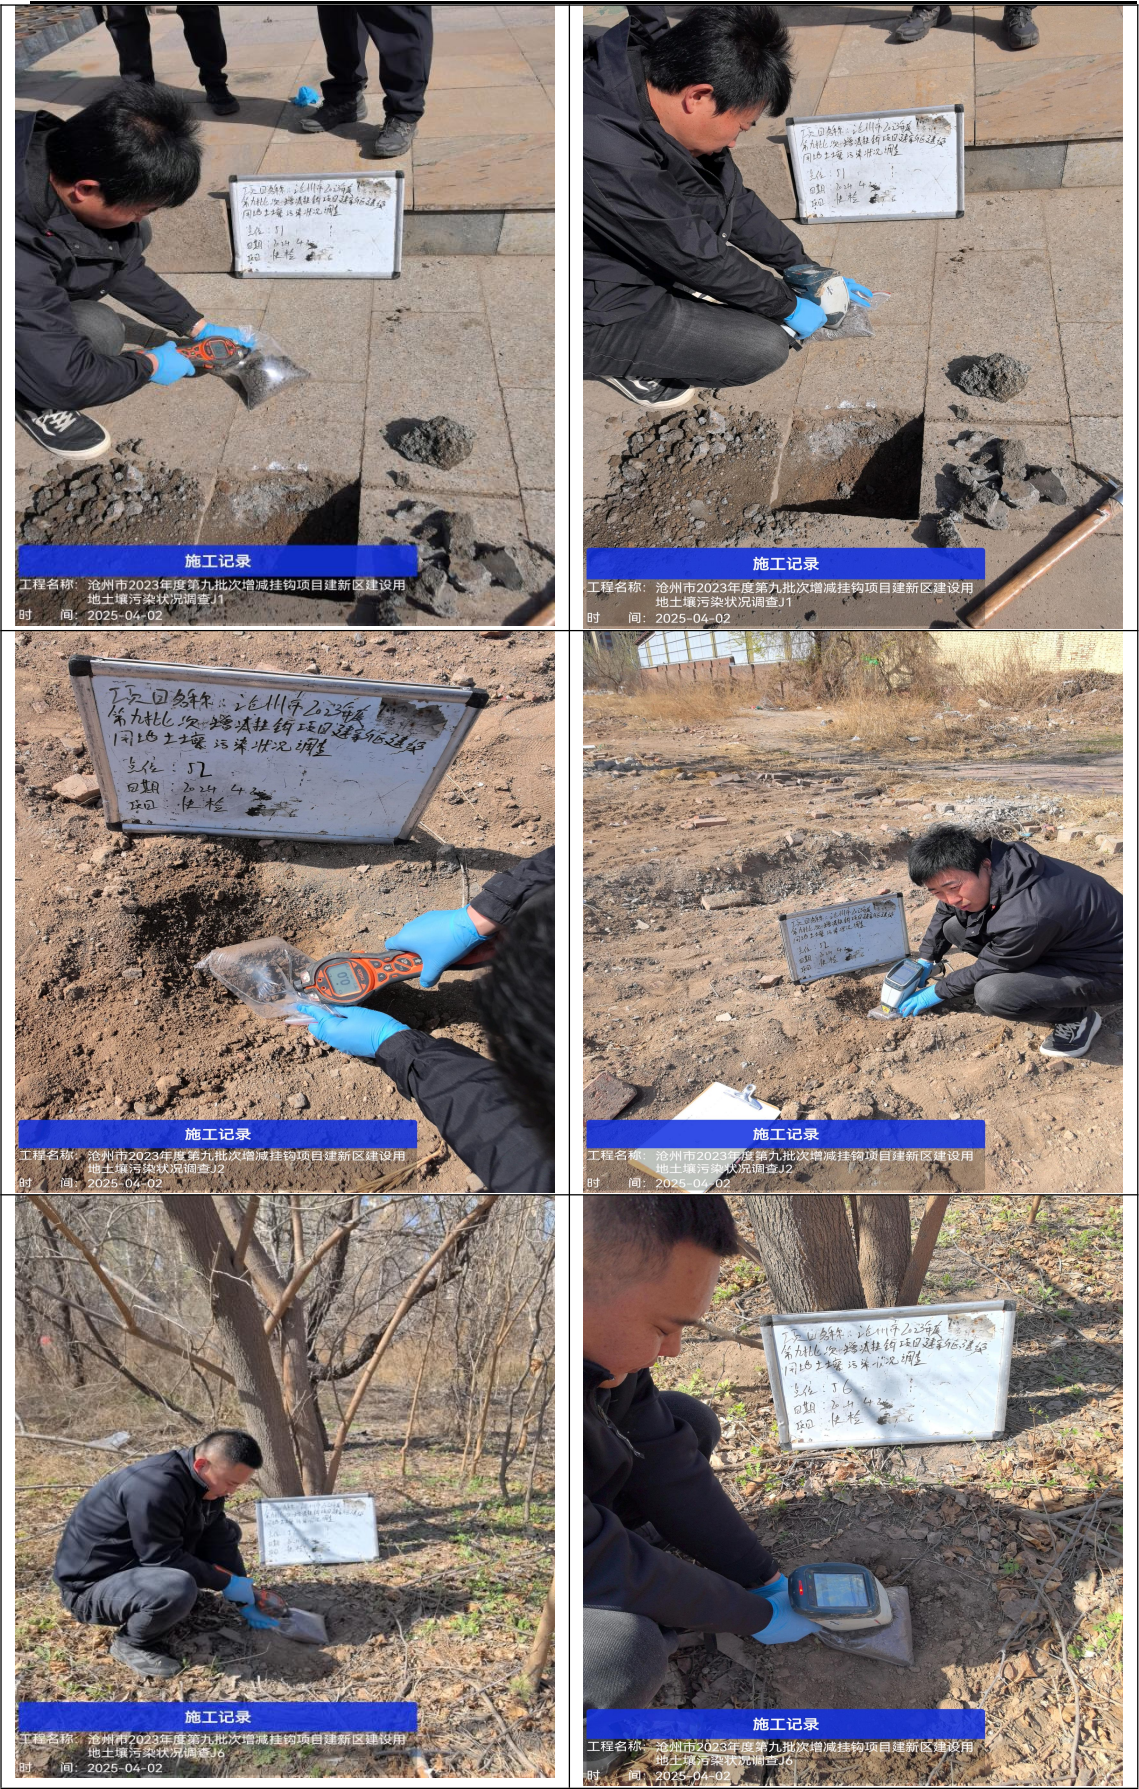
图 6-2 部分现场快检照片

我公司于 2024 年 4 月 1 日在地块使用 XRF 和 PID 对地块进行快速检测。

现场检测部分照片见图 6-2 及附件,检测记录见表 6-1 及附件。
