# 黄骅市 2025 年度第 14 批次建设用地 1 号

## 地块土壤污染状况调查报告

编制单位：沧州燕赵环境监测技术服务有限公司

编制日期：二〇二五年四月

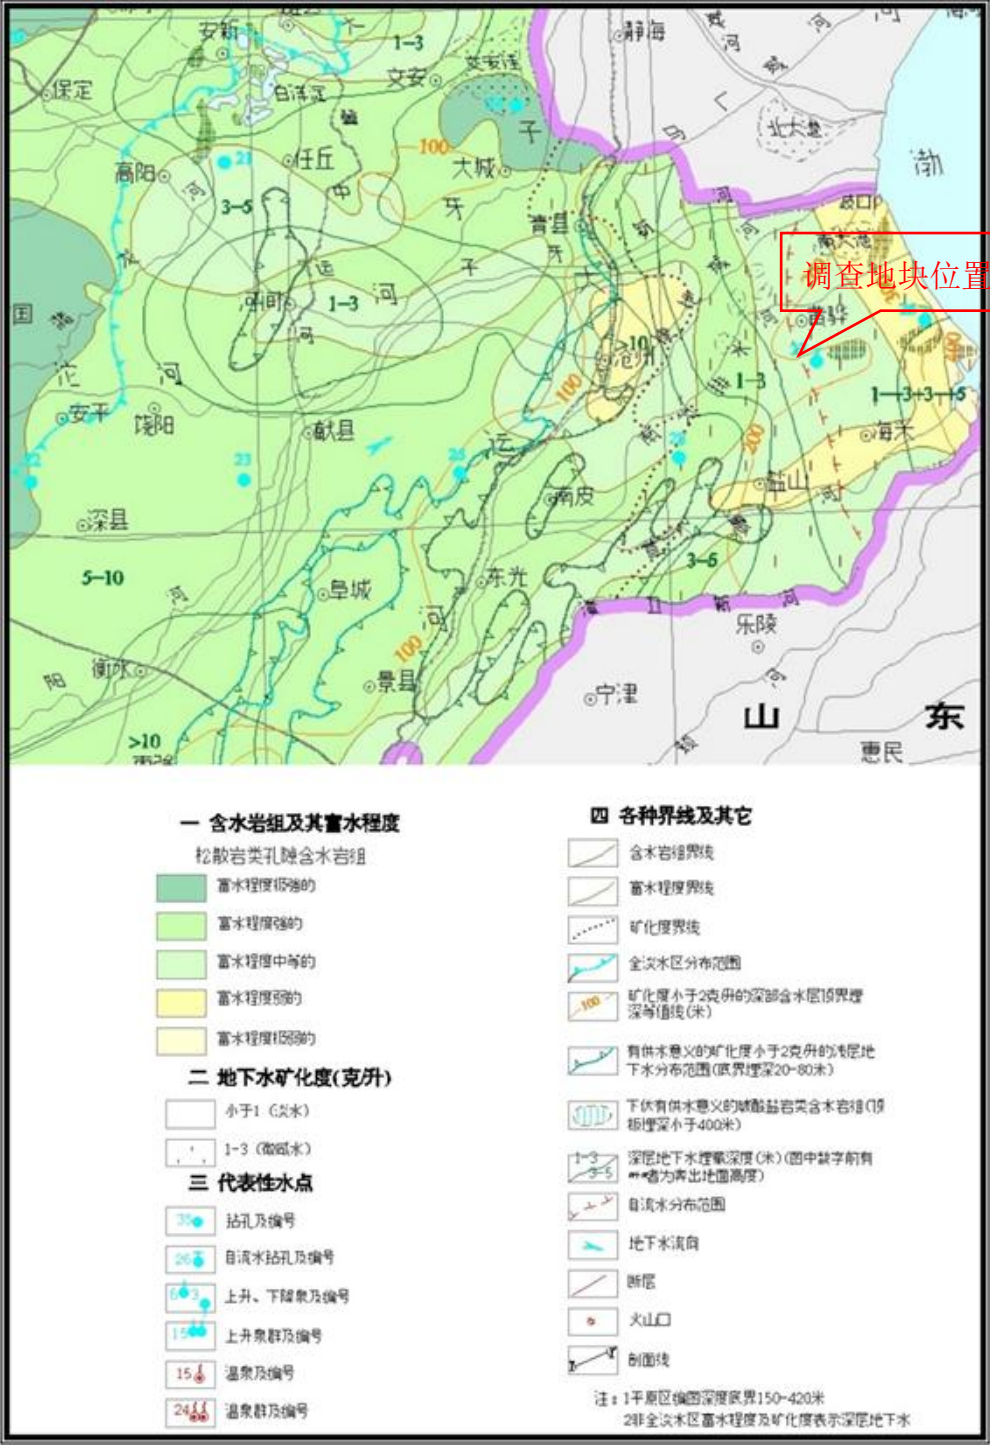
图 3-4 区域水文地质图

本区地处滨海平原，基本由第四系松散岩类孔隙水含水岩组构成，根据境内成井资料和石油钻探资料分析，确定其水文地质条件和地下水分组情况，含水层自上而下划分为四个含水层组，描述如下

各含水层组中的粉细砂层为其主要含水层。各含水层组间由粘性土和粉土等弱透水层相隔，分布连续稳定，可分别看做相对独立的隔水层。

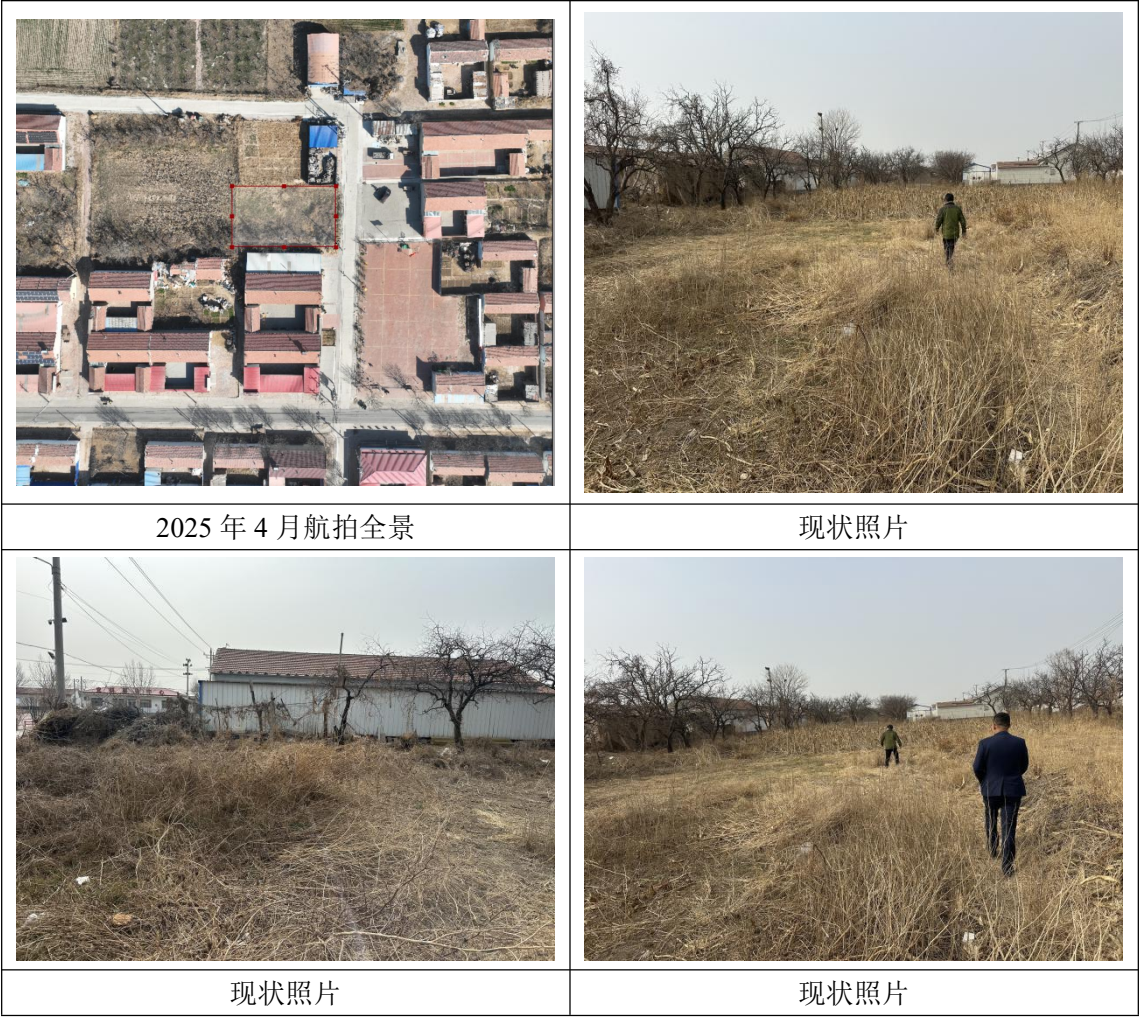
图 3-11 地块现状照片

2025 年 3 月 18 日，我公司组织技术人员对本项目地块进行了现场踏勘。调查地块为陈庄村农用地，经人员访谈及查阅历史影像图，调查地块历史上一直为陈庄村农用地，2010 年之前种种小麦玉米，2010 年种植小部分枣树。地块现状实地照片见图 3-11。

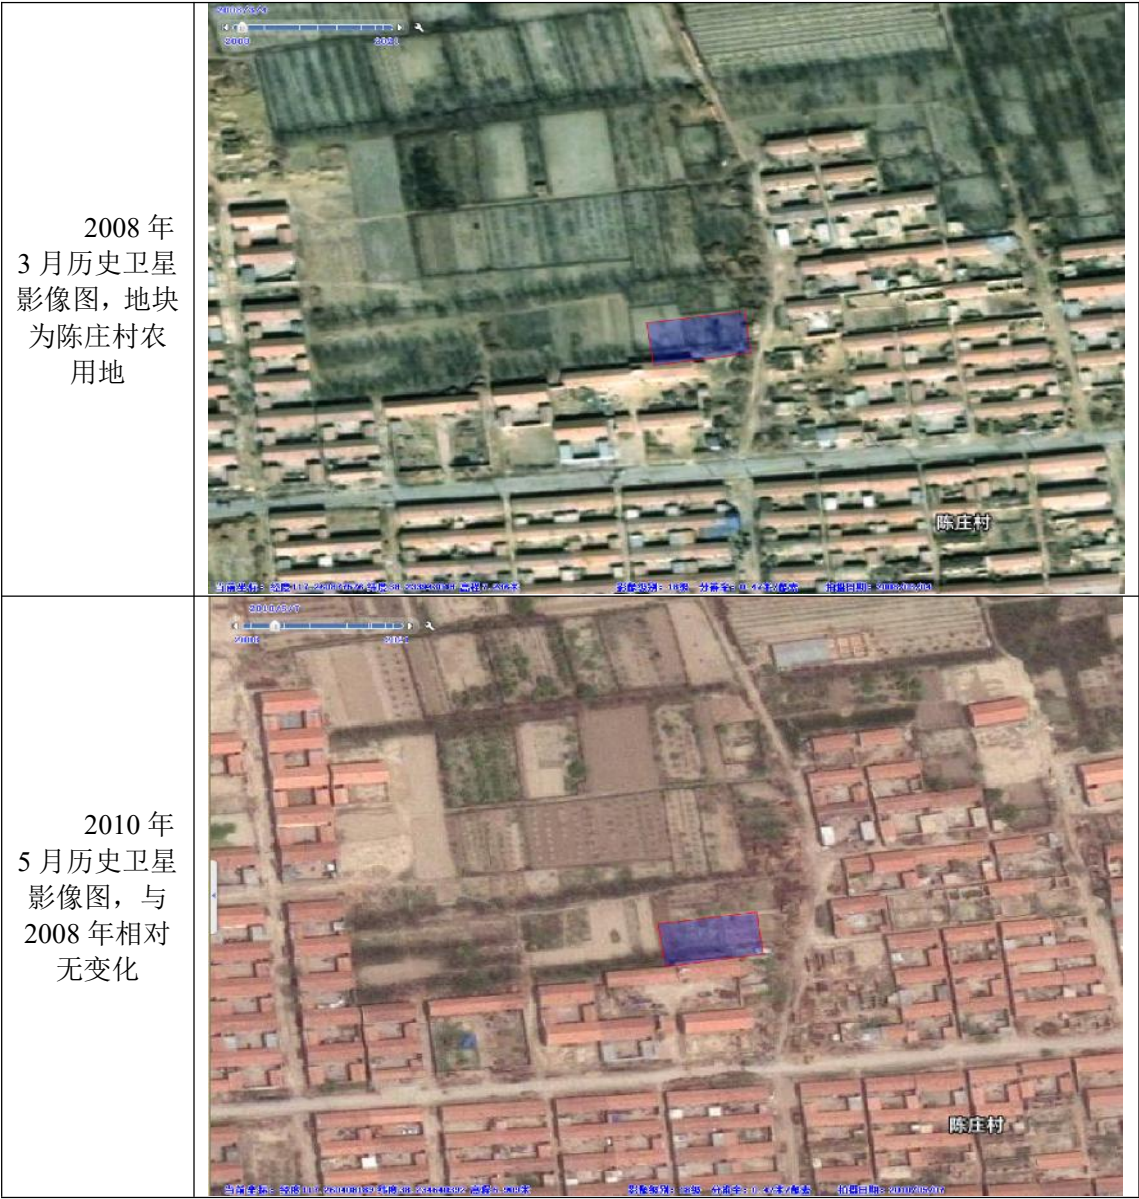
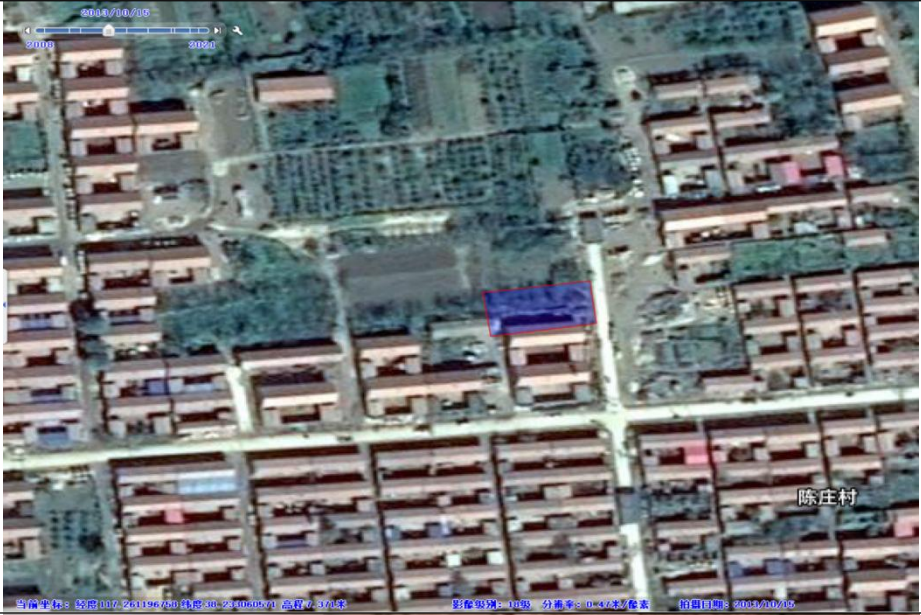
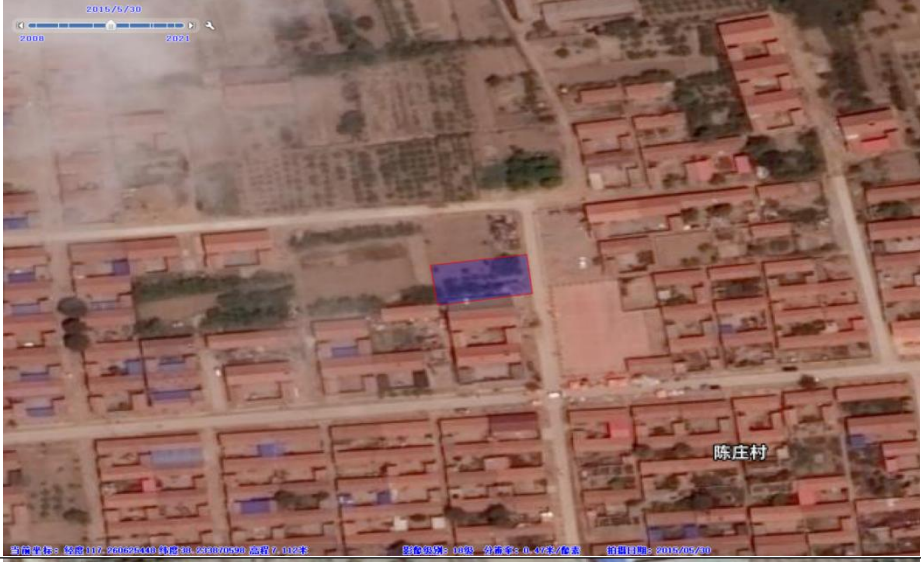
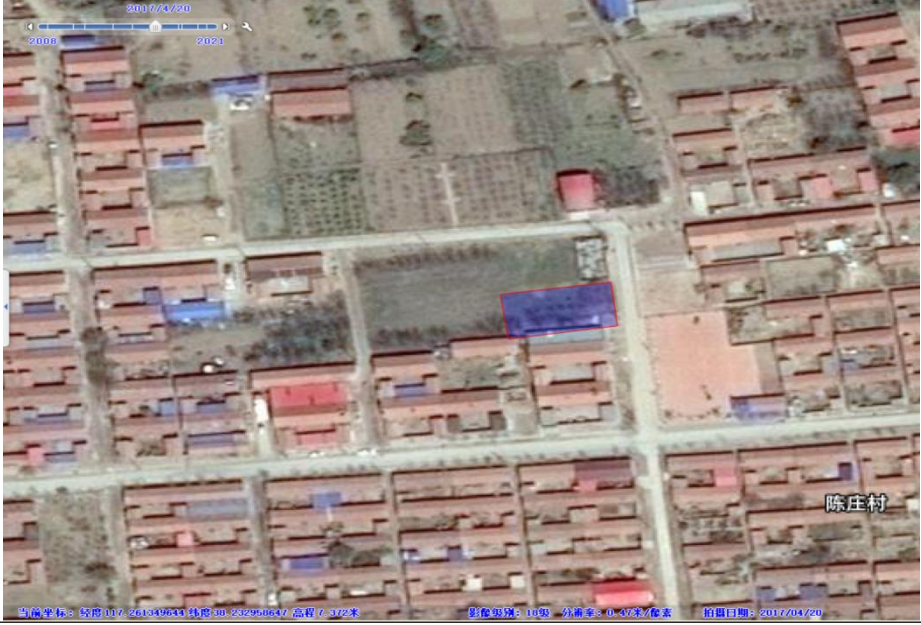
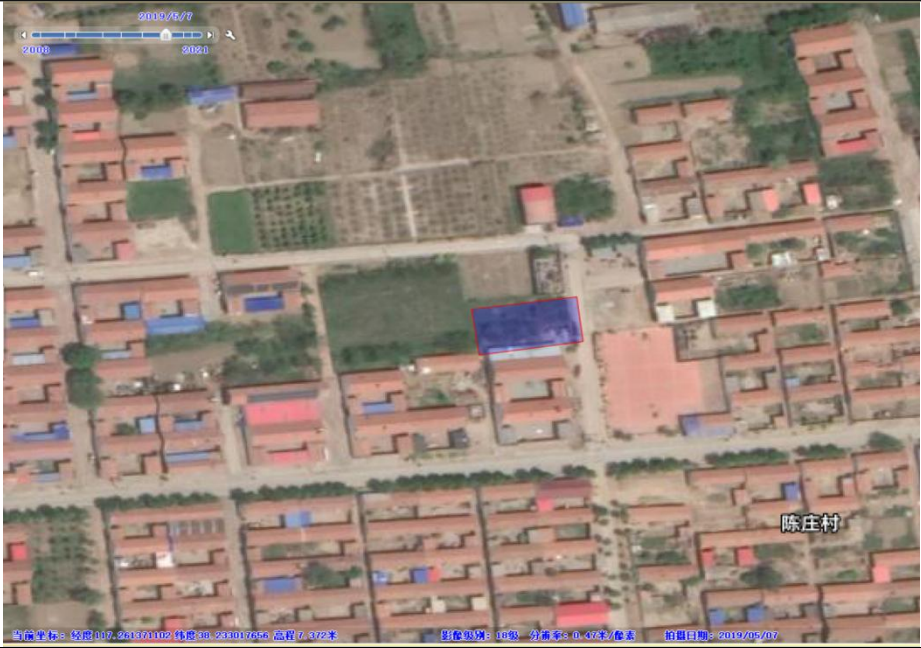
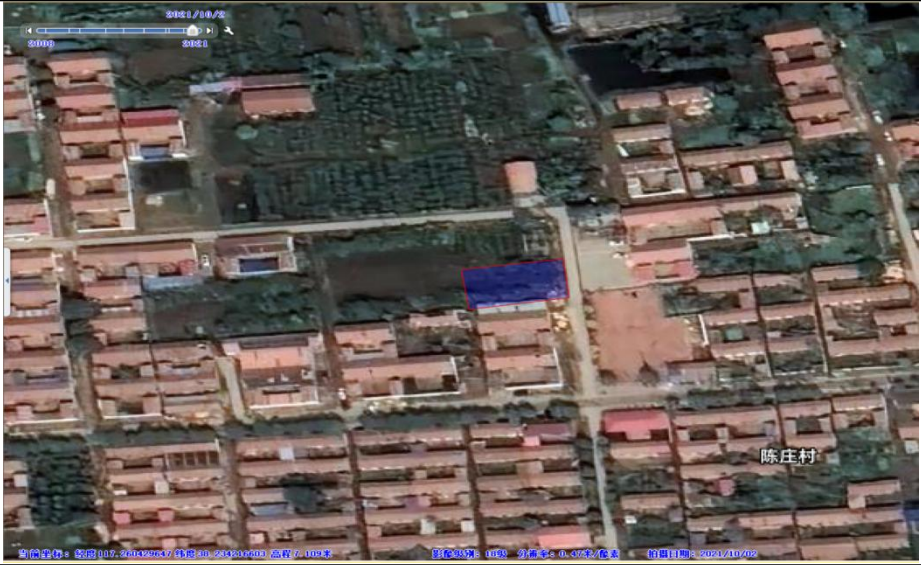
图 3-11 各时期历史卫星影像图

结合人员访谈及各时期的历史卫星影像分析可知，调查地块历史上一直为陈庄村农用地。历史卫星影像图片最早可追溯至 2008 年，调查地块各历史时期变化情况见图 3-12。

经过对本次收集到以上各时期历史卫星影像对比分析可知：调查地块历史上一直为陈庄村农用地。

| <p>2013 年<br/>10 月历史卫星影像图，与<br/>2010 年相比<br/>无变化</p> | <p>当前坐标: 经度107.261196250 纬度30.232060500 高程7.370米<br/>影像日期: 2013/10/10<br/>影像分辨率: 10米 分辨率: 0.47米/像素</p> |
| <p>2015 年<br/>5 月历史卫星影像图，与<br/>2013 年相比<br/>无变化</p> | <p>当前坐标: 经度107.261196250 纬度30.232060500 高程7.370米<br/>影像日期: 2015/05/20<br/>影像分辨率: 10米 分辨率: 0.47米/像素</p> |
| <p>2017 年<br/>4 月历史卫星影像图，与<br/>2015 年相比<br/>无变化</p> | <p>当前坐标: 经度107.261343644 纬度30.232956647 高程7.372米<br/>影像日期: 2017/04/20<br/>影像分辨率: 10米 分辨率: 0.47米/像素</p> |

| <p>2019 年<br/>5 月历史卫星<br/>影像图，与<br/>2017 年对比<br/>无变化</p> | <p>2019/05/07</p> <p>200m</p> <p>陈庄村</p> <p>当前坐标: 经度117.261371102 纬度36.231017556 高程7.372米 影像分辨率: 10米 分辨率: 0.47米/像素 拍摄日期: 2019/05/07</p> |

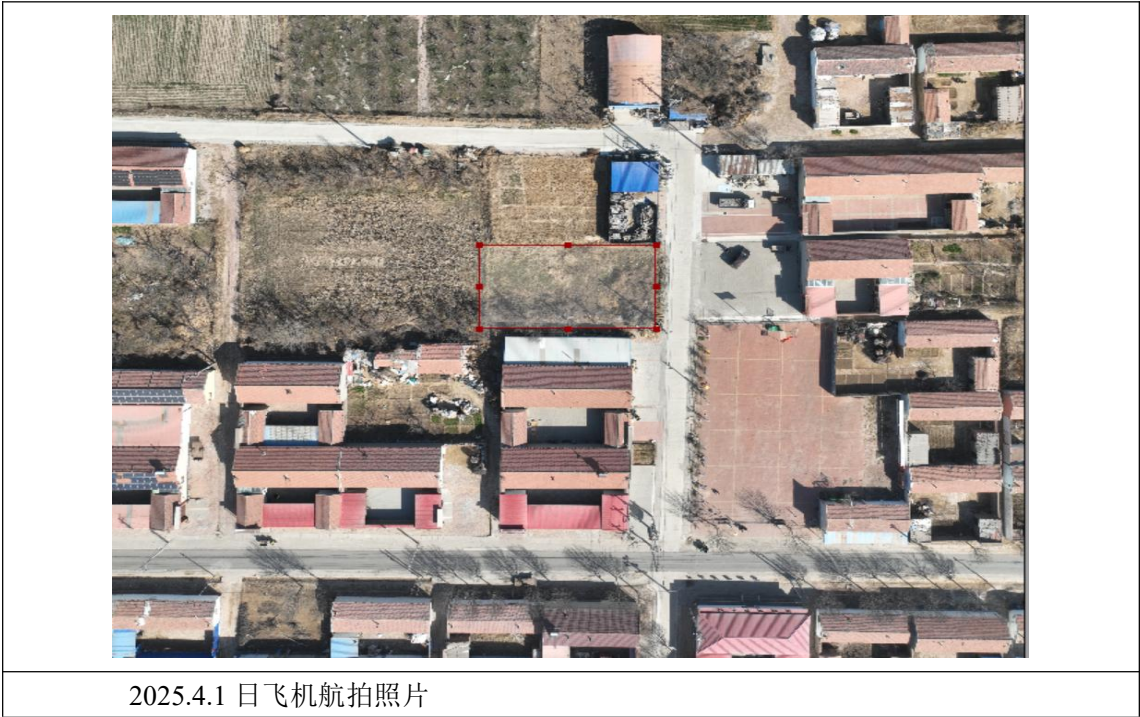
图 3-12 相邻地块相状照片

调查地块相邻东侧为陈庄村村路及民房，南侧为陈庄村民房，西侧为陈庄村农用地，北侧为陈庄村农用地及居民储藏库，储藏库存放农具等闲置物品，相状照片见图 3-12。

通过现场踏勘及卫星影像图等资料分析可知，相邻地块历史上东侧为一直陈庄村村路及民房，南侧一直为陈庄村民房，西侧一直为陈庄村农用地，北侧 2023 年之前一直为陈庄村农用地，2023 年北侧东部建居民储藏库，主要存放农具和闲置物品，不涉及有毒有害物质。相邻地块历史变化影像可见图 3-11。

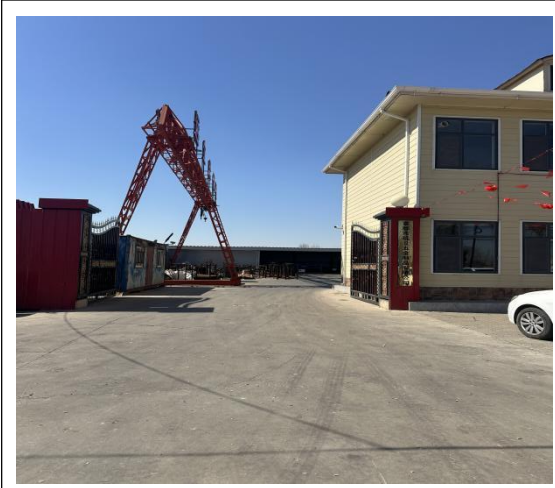
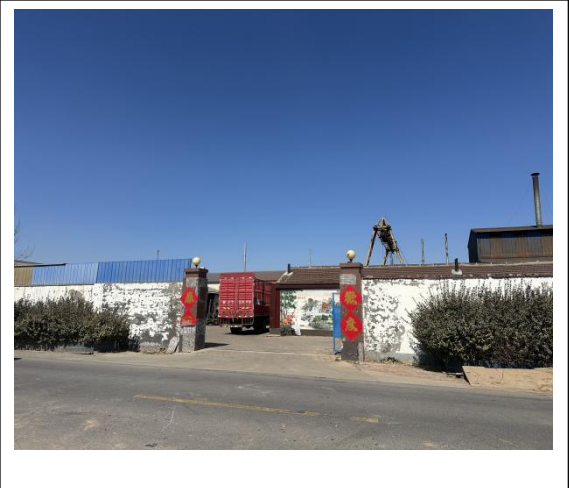
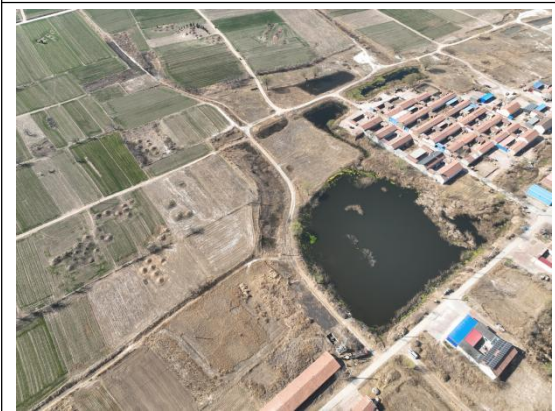
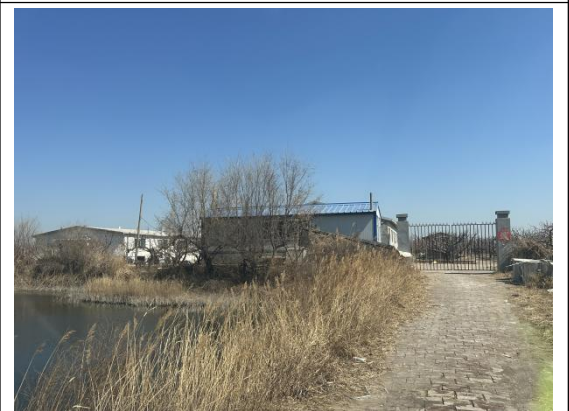
图 3-12 调查地块周边 1km 污染源现场踏勘照片

| 黄骅市远立五金制品有限公司 | 黄骅市坤源五金制品有限公司 |
| 周边最的坑塘 | 养猪厂 |

| 编号 | 企业名称 | 主要生产活动 | 历史情况 | 方位 | 距地块距离 (m) | 状态 |
|---|---|---|---|---|---|---|
| 1 | 黄骅市远立五金制品有限公司 | 主要从事五金产品制造、汽车零部件及配件制造、金属材料销售、五金产品批发等 | 2017 年以前为农田，2017-2018 为建设期，2018 年至今为黄骅市远立五金制品有限公司 | 西北 | 943 | 在产 |
| 2 | 黄骅市坤源五金制品有限公司 | 主要生产五金产品、护栏网、篱笆桩等 | 2013 年以前为农田，2013-2016 为建设期，2016-至今 | 西 | 445 | 在产 |
| 3 | 养猪厂 | 建筑机械组装销售 | 2015 年以前为农田，2015 年至今为 | 西南 | 785 | 在产 |
| 4 | 周边坑塘 | | 历史较久，不能明确具体是哪一年 | 东南 | 207 | 多处坑塘，只描述最近一处 |

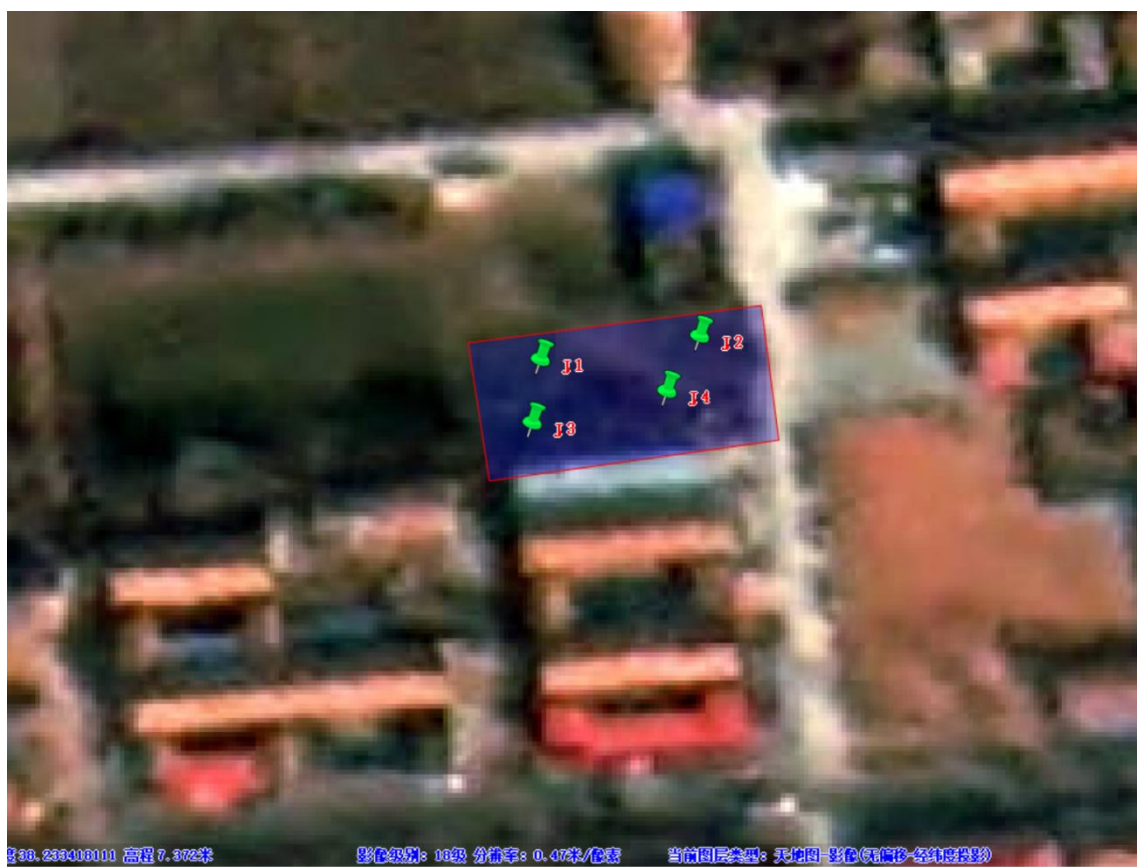
图 6-1 快速筛查布点示意图

依据系统布点法本次现场快速筛查共布设 10 个土壤快筛点，采样点密度为按照小于 5000m<sup>2</sup> 不少于 3 点布设，地块占地面积 515.04m<sup>2</sup>，共布设 4 个快筛点。快速筛查布点示意图见图 6-1。

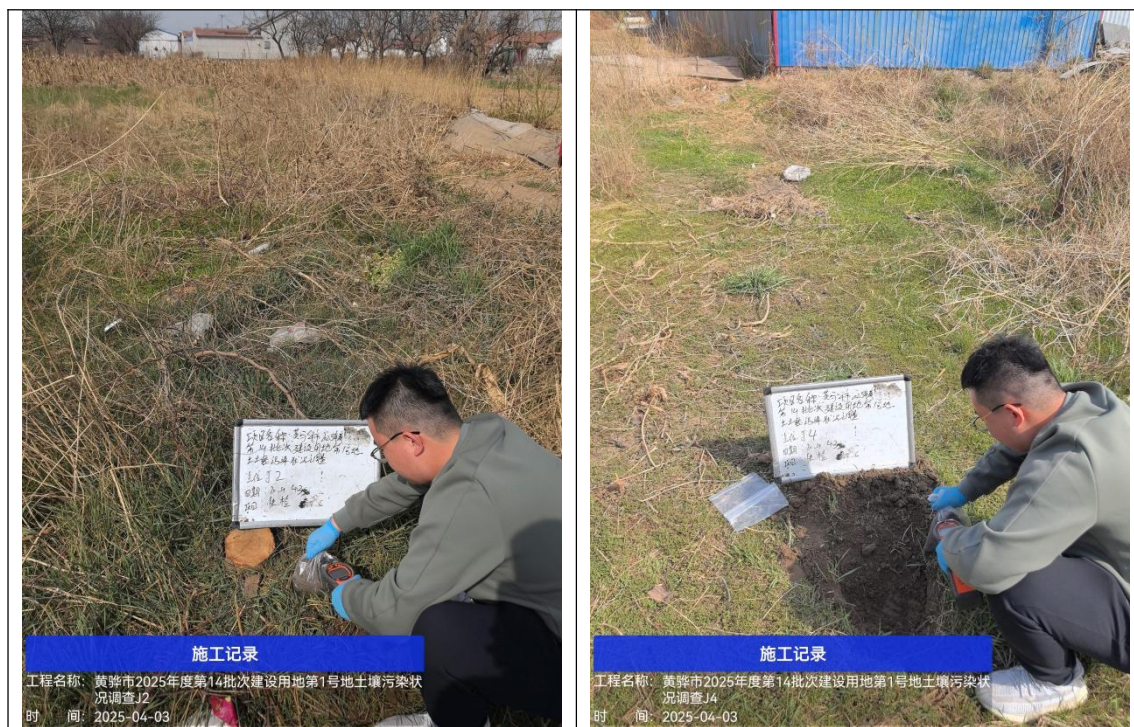
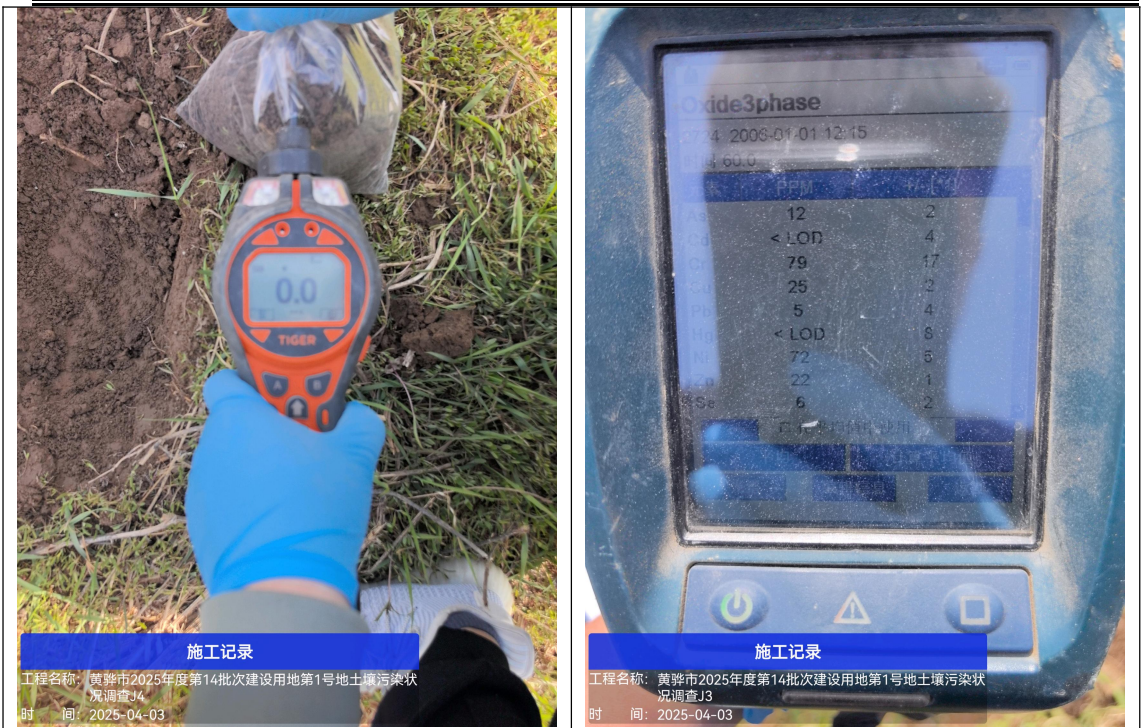
图 6-2 部分现场快检照片

我公司于 2024 年 4 月 3 日在地块使用 XRF 和 PID 对地块进行快速检测。

现场检测部分照片见图 6-2 及附件,检测记录见表 6-1 及附件。
