泊头市第六幼儿园地块

土壤污染状况调查报告

编制单位：沧州燕赵环境监测技术服务有限公司

编制日期：二〇二五年五月

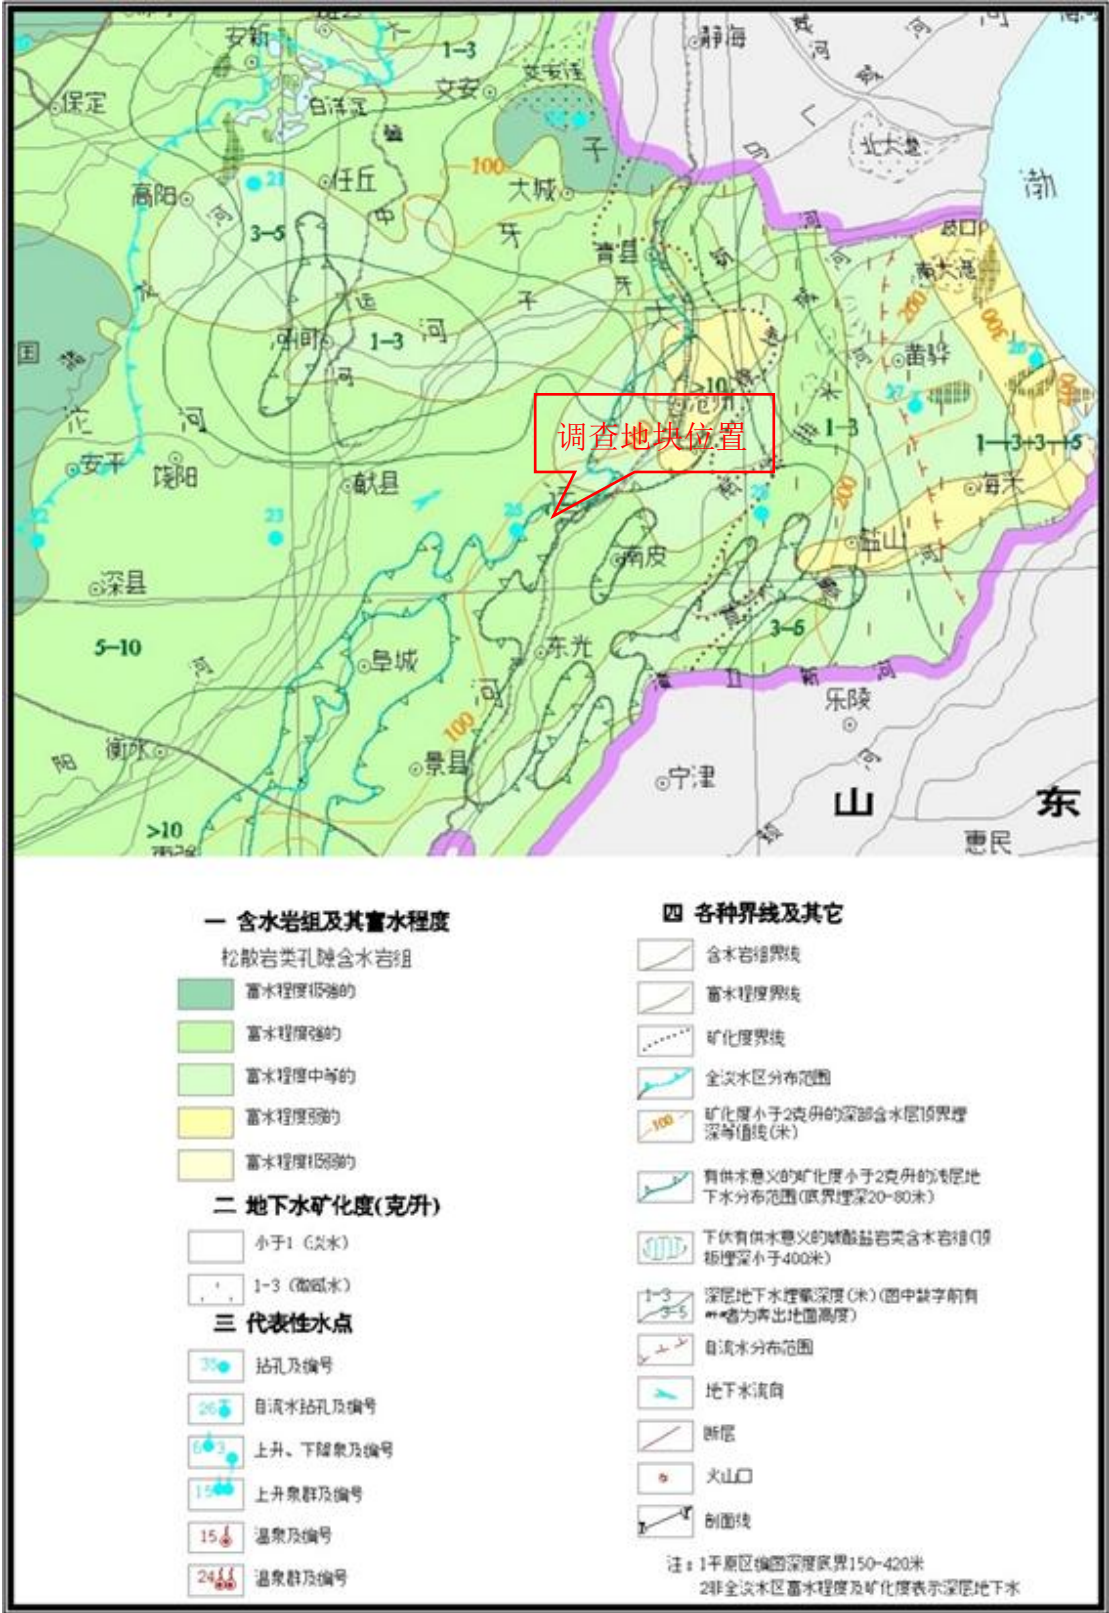
图 3-4 区域水文地质图

泊头市境处第四季堆积物海陆交互沉积平原区，水文地质条件复杂，自上而下分为四个水组。地下水主要补给来源为大气降水。地下水流向为西南至东北。区域水文地质 图见图 3-4。

第 I 含水组即浅层水，底界 40m 左右，分浅层淡水和咸水，面积 873.48km<sup>2</sup>。含水层厚度一般 5m-25m，水位埋深 2m-8m。地下水的化学类型氯化物、重碳酸盐—钠镁型，矿化度 0.5-5g/L。

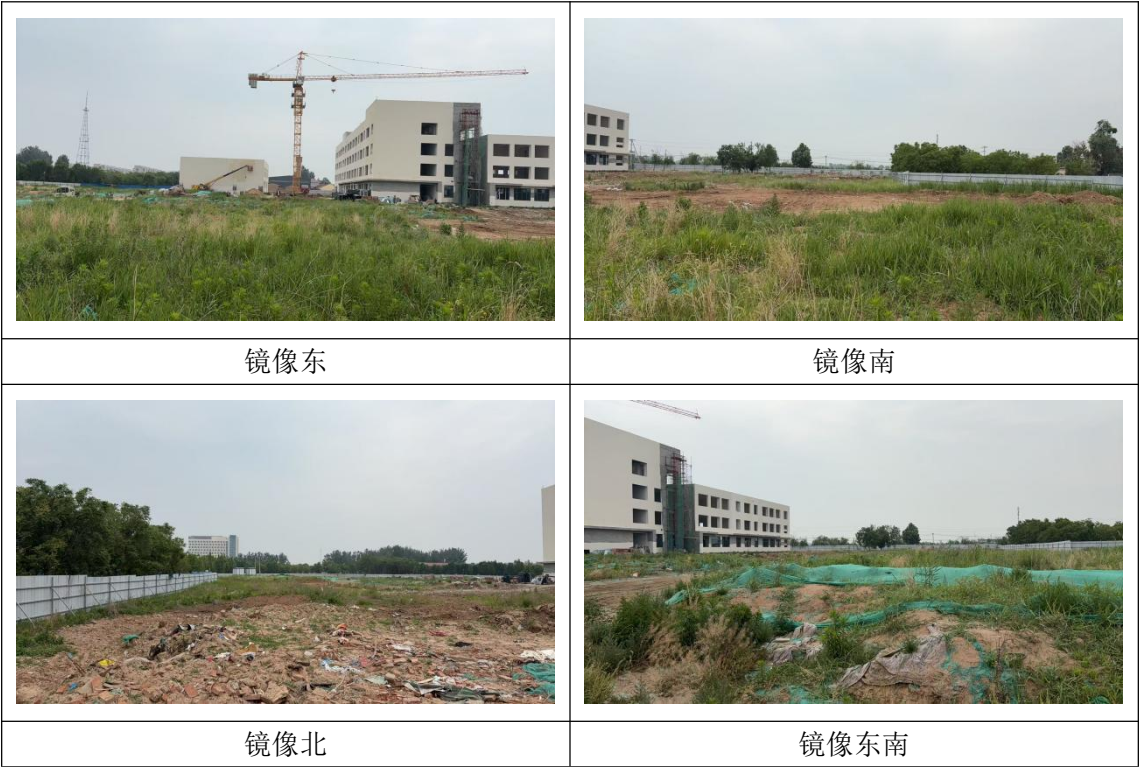
图 3-9 地块现状照片

2025 年 5 月 23 日，我公司组织技术人员对本项目地块进行了现场踏勘。调查地块为大何庄村集体农用地，地块内现状为空地，长有杂草，偶见建筑垃圾。

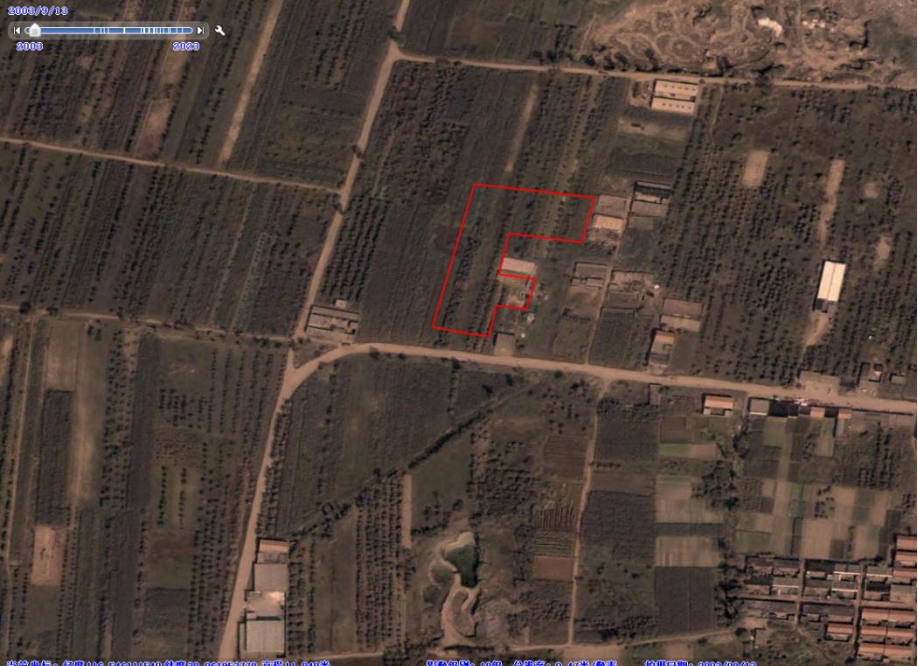
| <p>2003 年 9 月历史卫星影像图，地块为大何庄村农用地，种植树木</p> | <p>2003/9/19</p> <p>当前坐标：东经103.54655210 北纬38.05255743 高程15.004米 影像分辨率：0.67米/像素 拍摄日期：2003/09/19</p> |

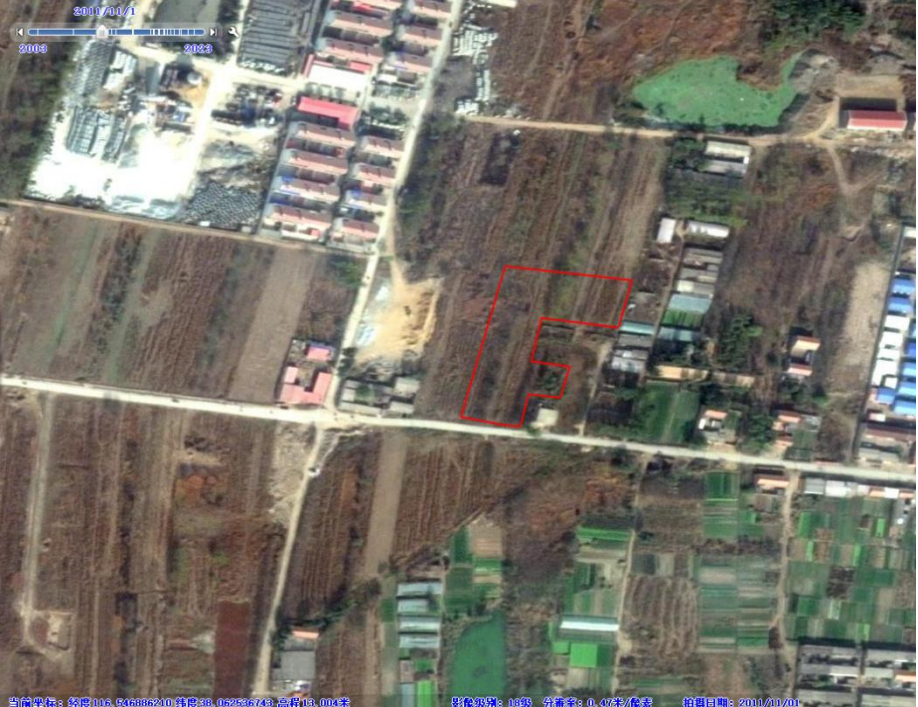
| <p>2003-2011 年之间无卫星影像记录。2011 年 11 月历史卫星影像图，地块内与 2003 年无变化</p> | <p>2011/11/1</p> <p>当前坐标：东经103.54655210 北纬38.05255743 高程15.004米 影像分辨率：0.67米/像素 拍摄日期：2011/11/01</p> |

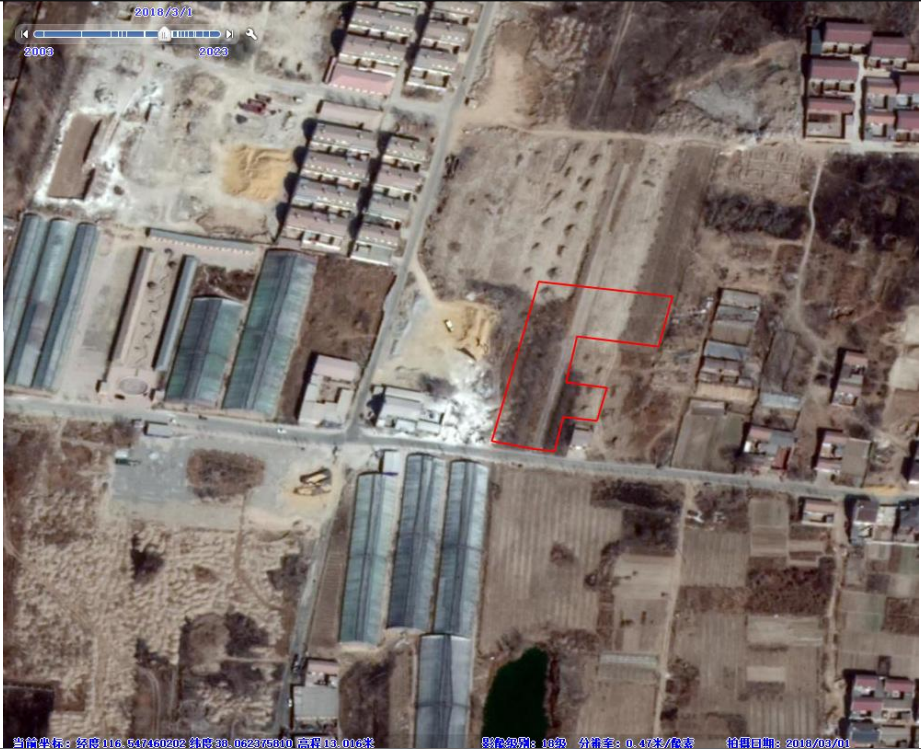
| <p>2018 年<br/>3 月历史卫星<br/>影像图，地块<br/>内与 2015 年<br/>对比无变化</p> | <p>当前坐标: 经度 116.54746202 纬度 39.062475810 高程 18.006米<br/>影像日期: 2018/03/01<br/>分辨率: 0.47米/像素</p> |

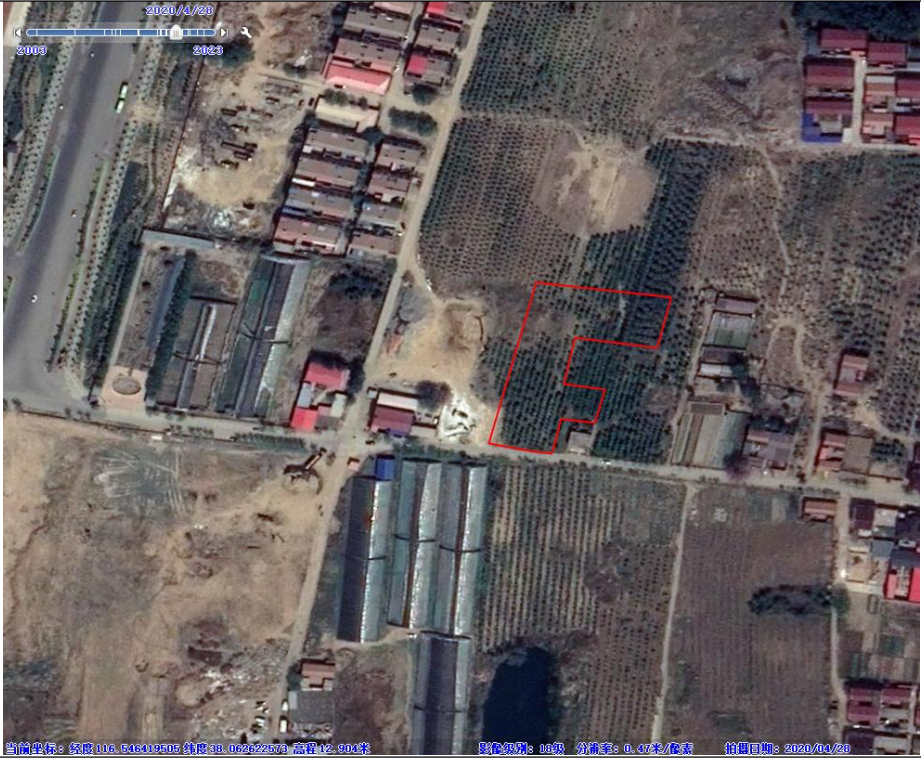
| <p>2020 年<br/>4 月历史卫星<br/>影像图，地块<br/>内与 2018 年<br/>对比无变化</p> | <p>当前坐标: 经度 116.546419506 纬度 39.062622574 高程 12.904米<br/>影像日期: 2020/04/29<br/>分辨率: 0.47米/像素</p> |

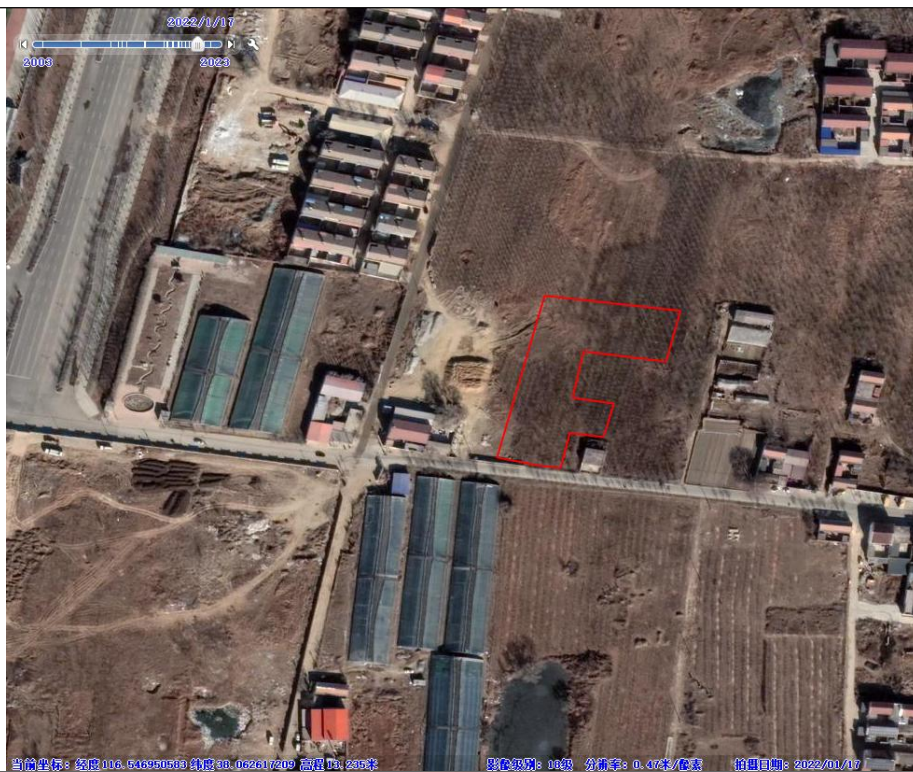
2022 年  
1 月历史卫星  
影像图，地块  
内与 2020 年  
对比无变化

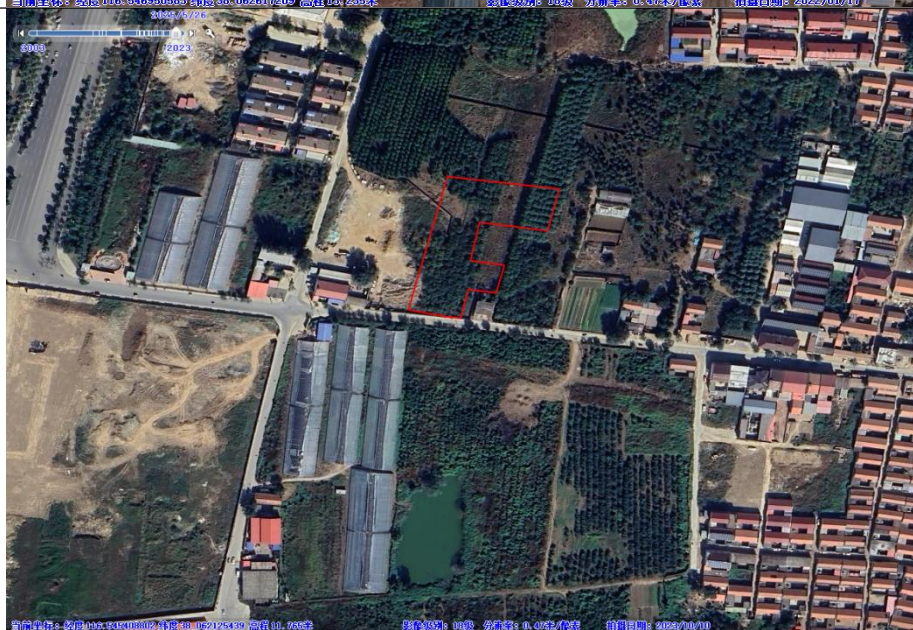
2023 年  
10 月历史卫  
星影像图，地  
块内与 2022  
年对比，无变  
化

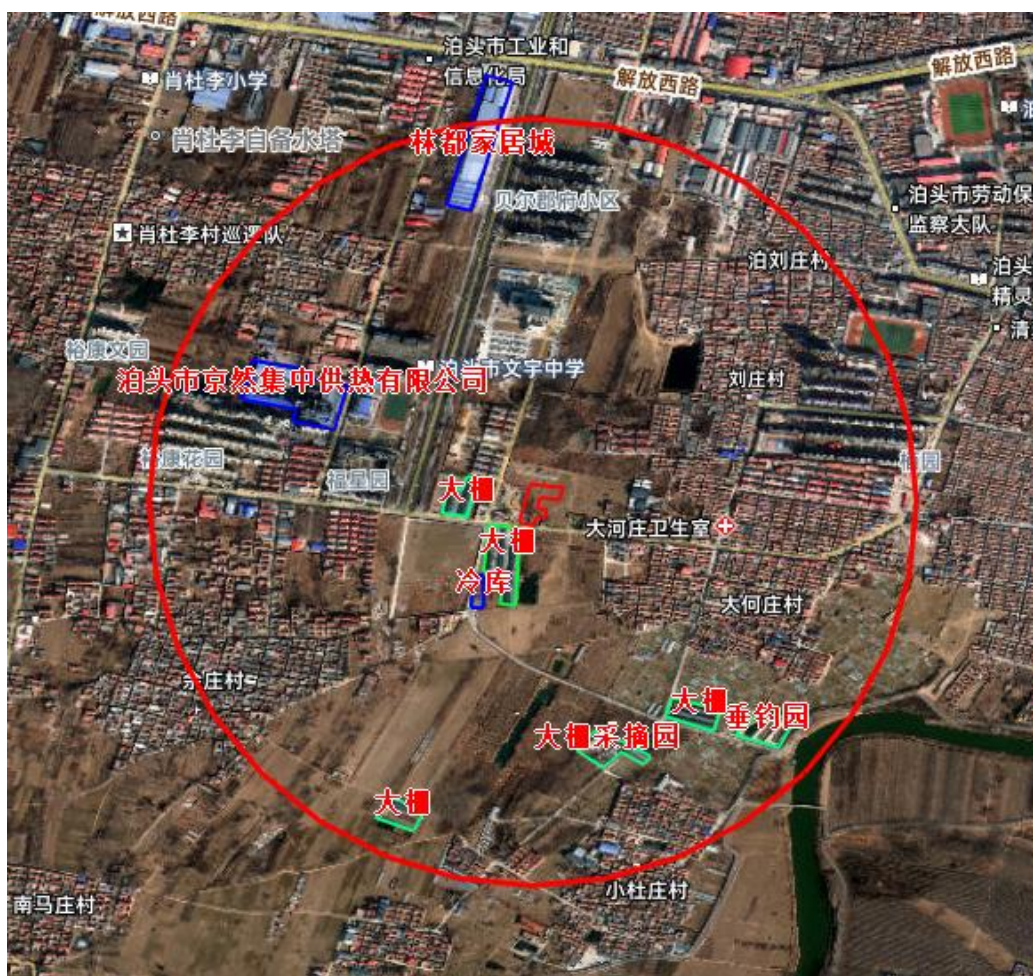
图 3-14 周边 1km 范围企业现状分布情况图

根据对地块周边的现场踏勘以及对生态环境局、自然资源局、大何庄村委、刘庄村委、周边企业等工作人员的访谈，地块周边 1km 范围内历史及现状存在的污染源包括芦泊头市京燃集中供热有限公司、林都家具城、冷库、大棚、采摘

园、垂钓园等，企业基本情况见表3-2，企业照片见图 3-13，企业分布位置图见图 3-14，历史影像最早追溯到 2003 年 9 月，企业历史影像分布见图3-15。

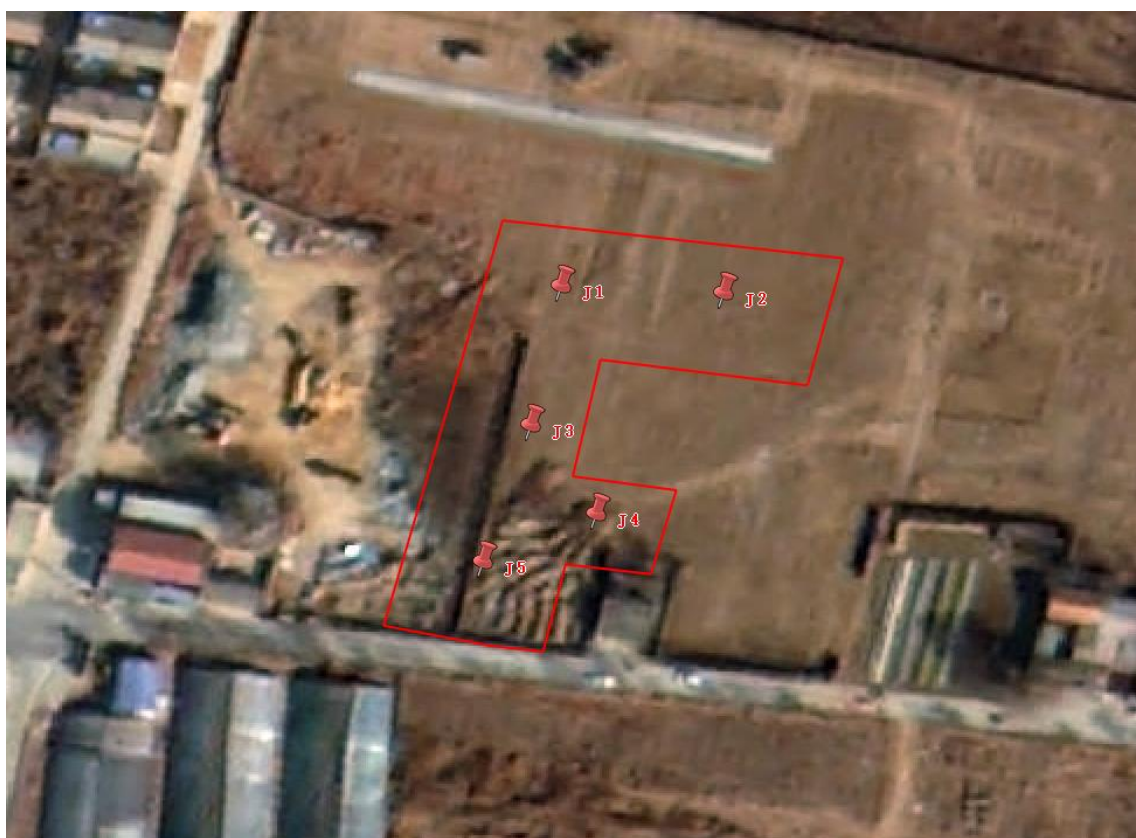
图 6-1 快速筛查布点示意图

调查地块占地面积  $4929.19\text{m}^2$  (约 7.39 亩)，依据系统布点法地块小于  $5000\text{m}^2$ ，布点数量不少于 3 个，本次现场快速筛查共布设 5 个土壤快筛点，满足要求。采样点分布见快速筛查布点示意图 6-1。

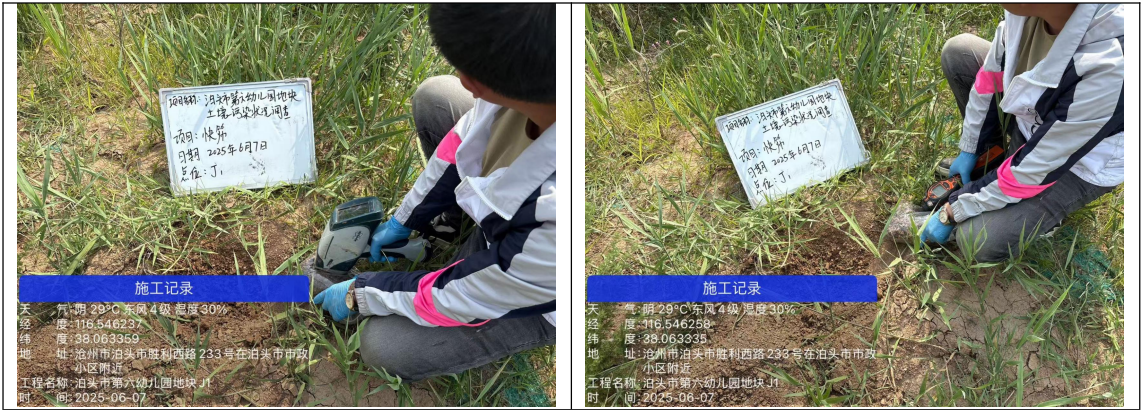
图 6-2 部分现场快检照片

我公司于 2025 年 6 月 7 日在地块使用 XRF 和 PID 对地块进行快速检测。现场检测部分照片见图 6-2 及附件,检测记录见表 6-1 及附件。
