沧州市国风大道东侧拟供地块

土壤污染状况调查报告

编制单位：河北省地质矿产勘查开发局第四水文工程地质大队

编制日期：二〇二五年六月

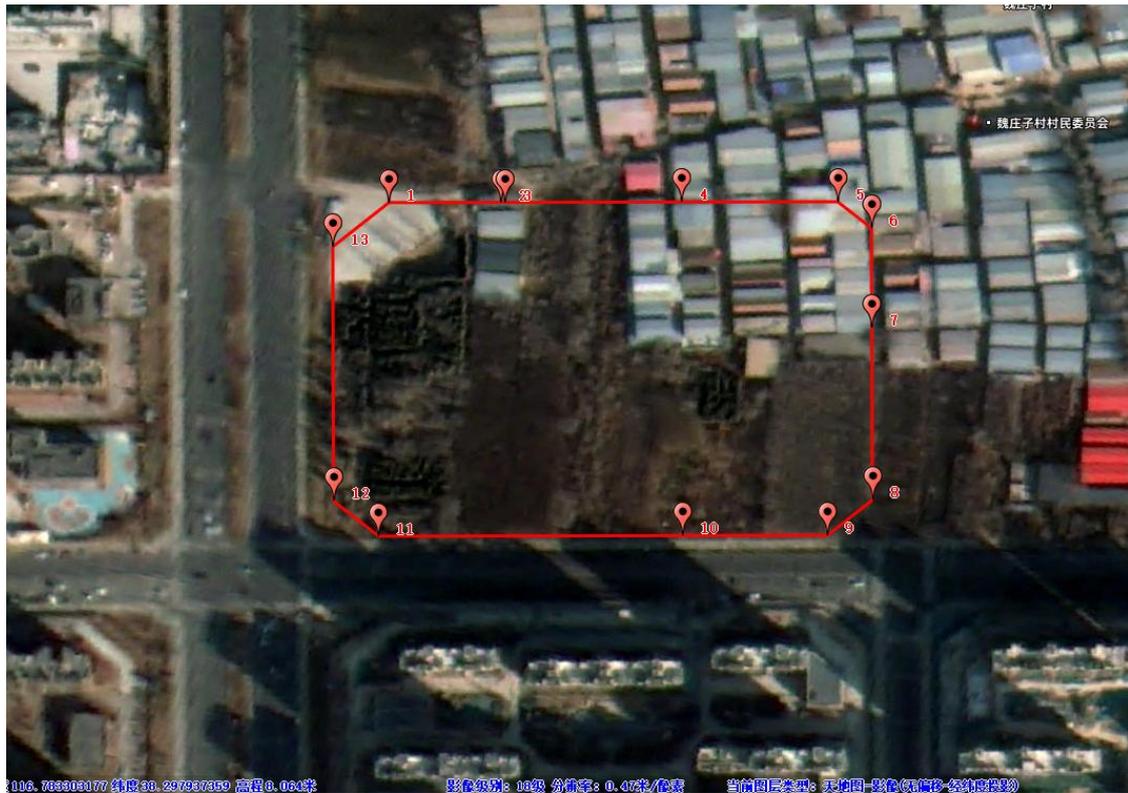
图 2-1 地块调查范围分布图

沧州市国风大道东侧拟供地块位于沧州市运河区御河路南侧,国风大道东侧,劝学路北侧,魏庄子村西南。地块四至范围:东、北两侧至魏庄子村农用地,南至劝学路,西至国风大道。地块占地总面积 44482.11m²(约 66.72 亩),占地隶属于沧州市运河区魏庄子村集体农用地。本项目地块界址点坐标见表2.2-1,调查范围示意图见图2.2-1,勘测定界图见图2.2-2。

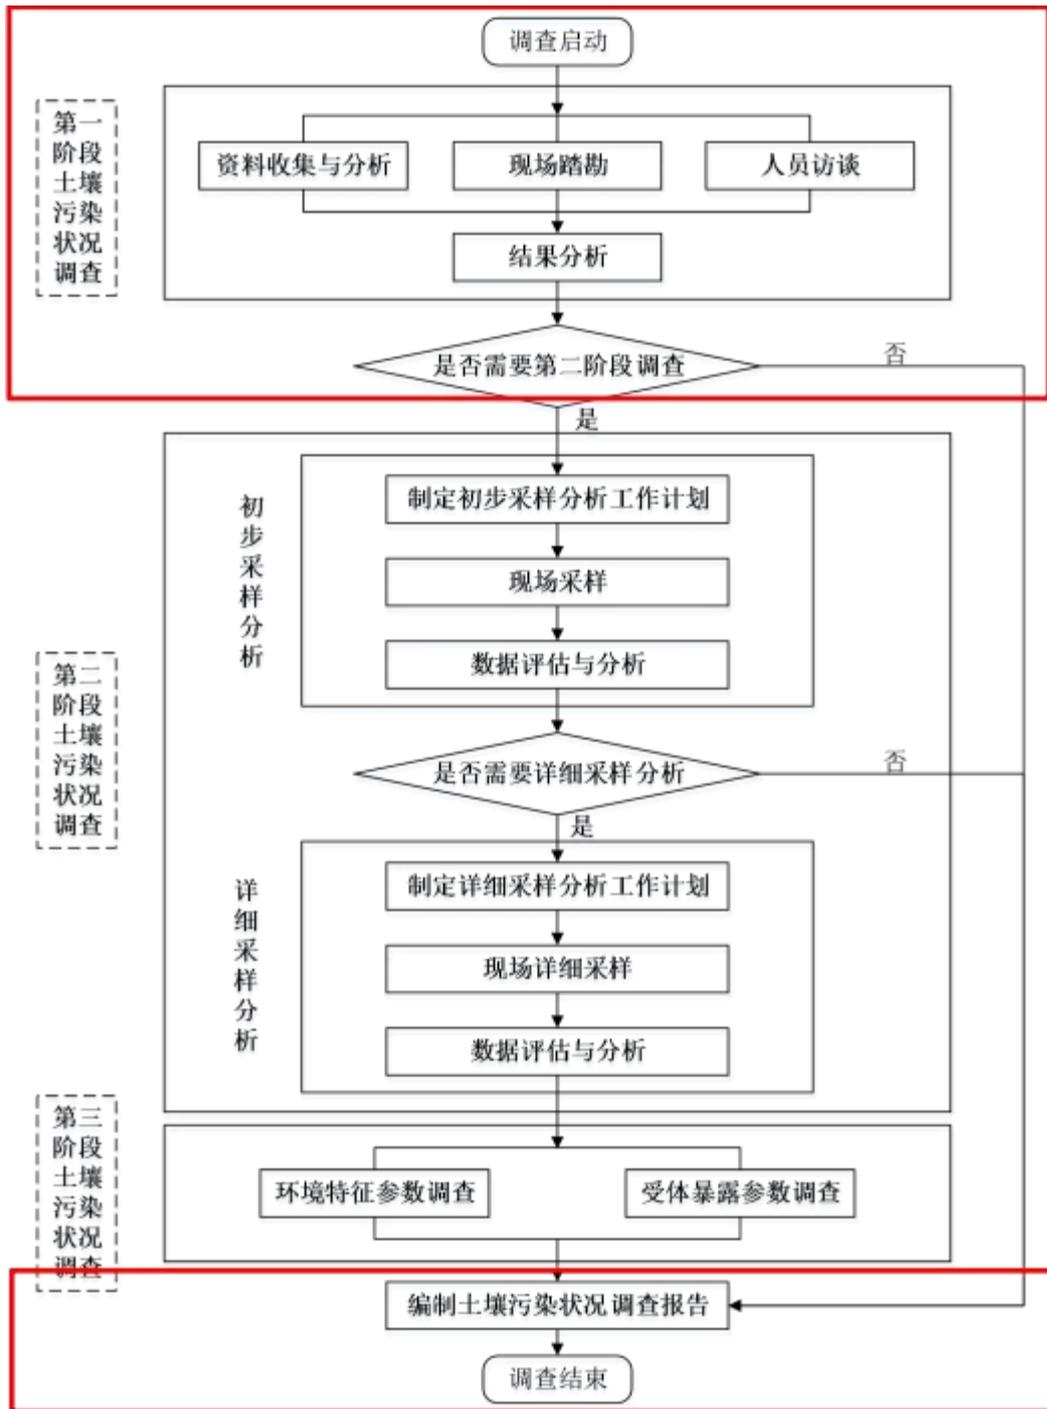
图2.5-1 土壤污染状况调查的工作内容与程序

本项目此次技术路线如图 2.5-1 红框内所示。

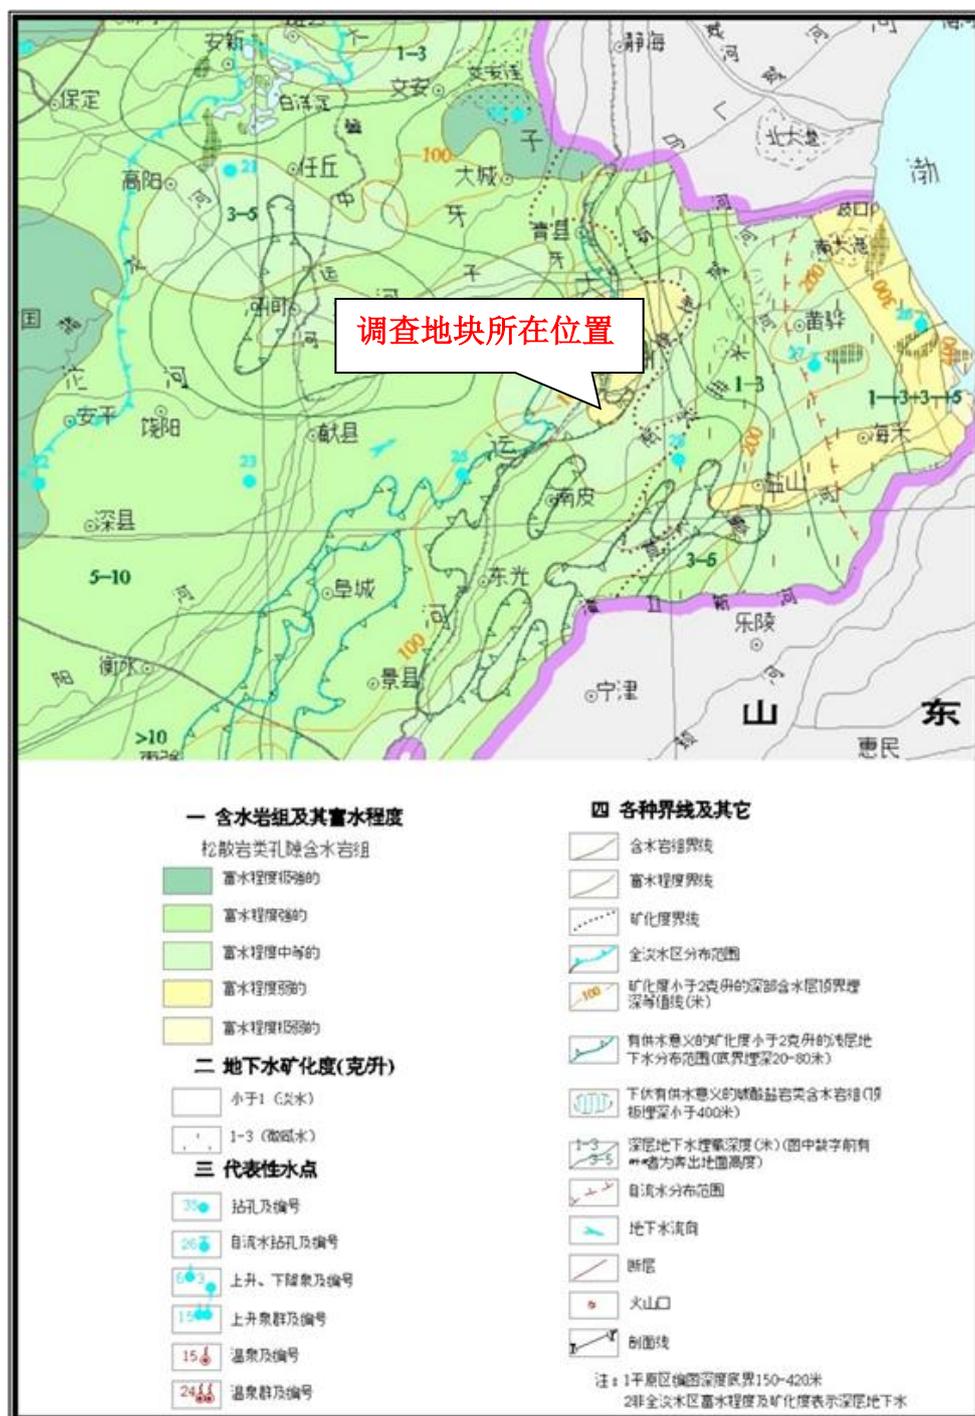
图 3-4 区域水文地质图

沧州市地下水主要赋存于第四系松散地层中，分为四个含水组。

第一含水组即浅层水。底界 40m 左右，分浅层淡水和咸水，面积 873.48km²。

含水层厚度一般 5m~25m，水位埋深 2m~8m。地下水的化学类型为氯化物、重碳酸盐-钠镁型，矿化度 0.5~5g/l。

第二含水组，100m 以上为咸水，以下为淡水，水位埋深 30m~150m，地下水的化学类型为重碳酸盐、氯化物—钠镁型，淡水矿化度 0.9~2g/L，咸水矿化度 5~12g/L，开采量极少。

第三含水组含水深度一般 150m~350m, 根据开采情况, 又分为两个亚水组, III₁ 和 III₂, III₁ 含水组开采深度为 150m~250m, III₂ 含水组开采深度为 250m~350m, 是沧州市工业及生活用水的主要开采层。

第四含水组开采层在 350m 以下, 最深可达到 480m, 其化学类型为氯化物、重碳酸盐—钠型, 矿化度小于 1~2g/L, 由于这部分地下水埋深大, 富水性差, 目前开采井很少, 是工农业用水辅助开采层。

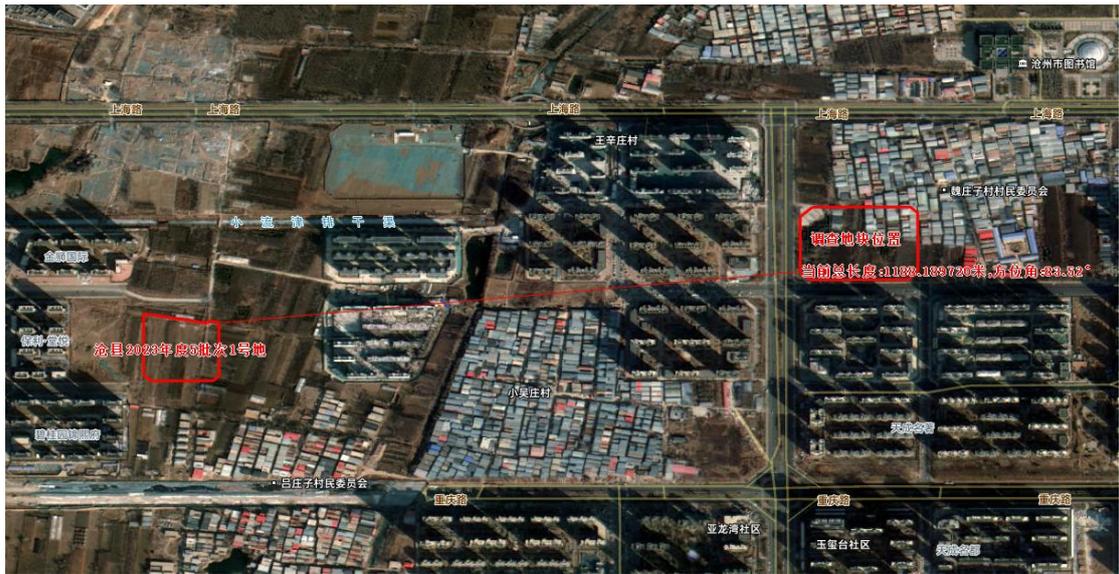
图3-5 调查地块与利用工勘资料地块位置关系

调查地块暂无岩土工程勘察报告, 参考地块西南约 1.18km 同一水文地质地貌单元的《沧县 2023 年度第 5 批次建设用地 1 号地地块土壤污染状况调查报告》中的勘察资料(位置关系图见图 3-5), 在最大钻进的 7m 范围内, 地层自上而下主要为素填、粉质黏土、粉土、粉质黏土。典型点位钻孔柱状图见图 3-6, 工程地质剖面图见图 3-7。

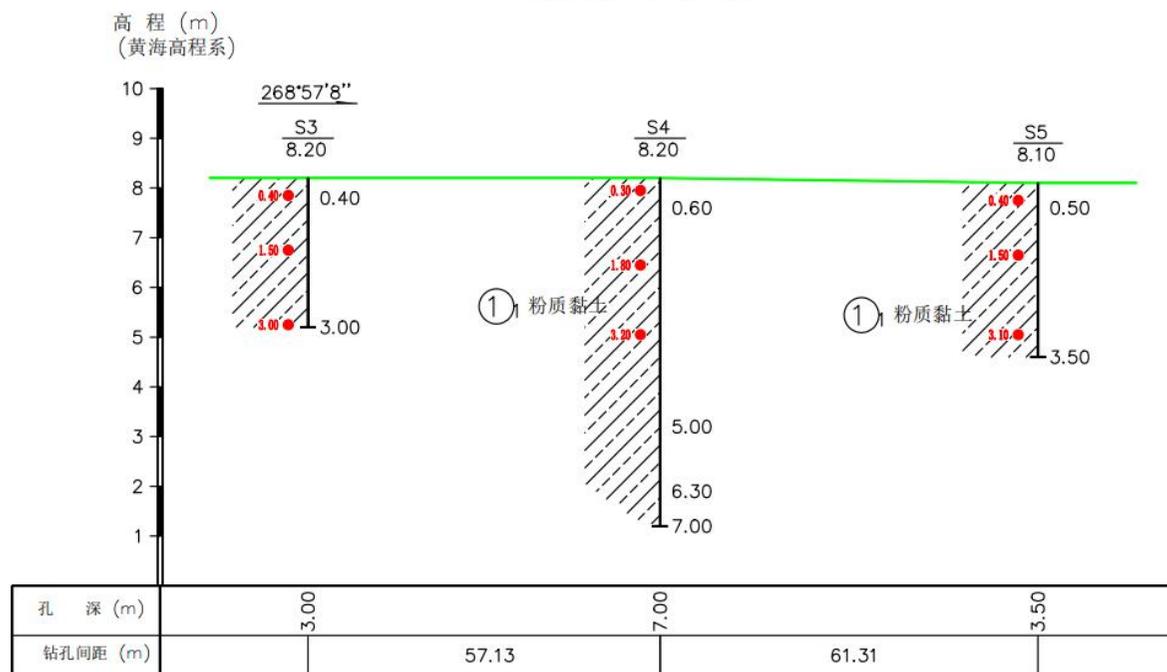
图 3-7 工程地质剖面图

第①层: 素填, 层厚 0.4~0.6m; 黄褐色, 稍密, 潮湿, 无气味, 无污染痕迹, 无油状物。

第②层: 粉质粘土, 层厚: 2.6~4.4m; 黄褐色, 稍密, 潮湿, 无气味, 无油状物, 无污染痕迹。

第③层: 粉土, 层厚: 1.3~1.7m; 褐黄色, 稍密, 极潮湿, 无气味, 无油状物, 无污染痕迹。所有点位未穿透此层。

第④层: 粉土, 层厚: 0.6~0.7m; 褐黄色, 稍密, 极潮湿, 无气味, 无油状物, 无污染痕迹。所有点位未穿透此层。

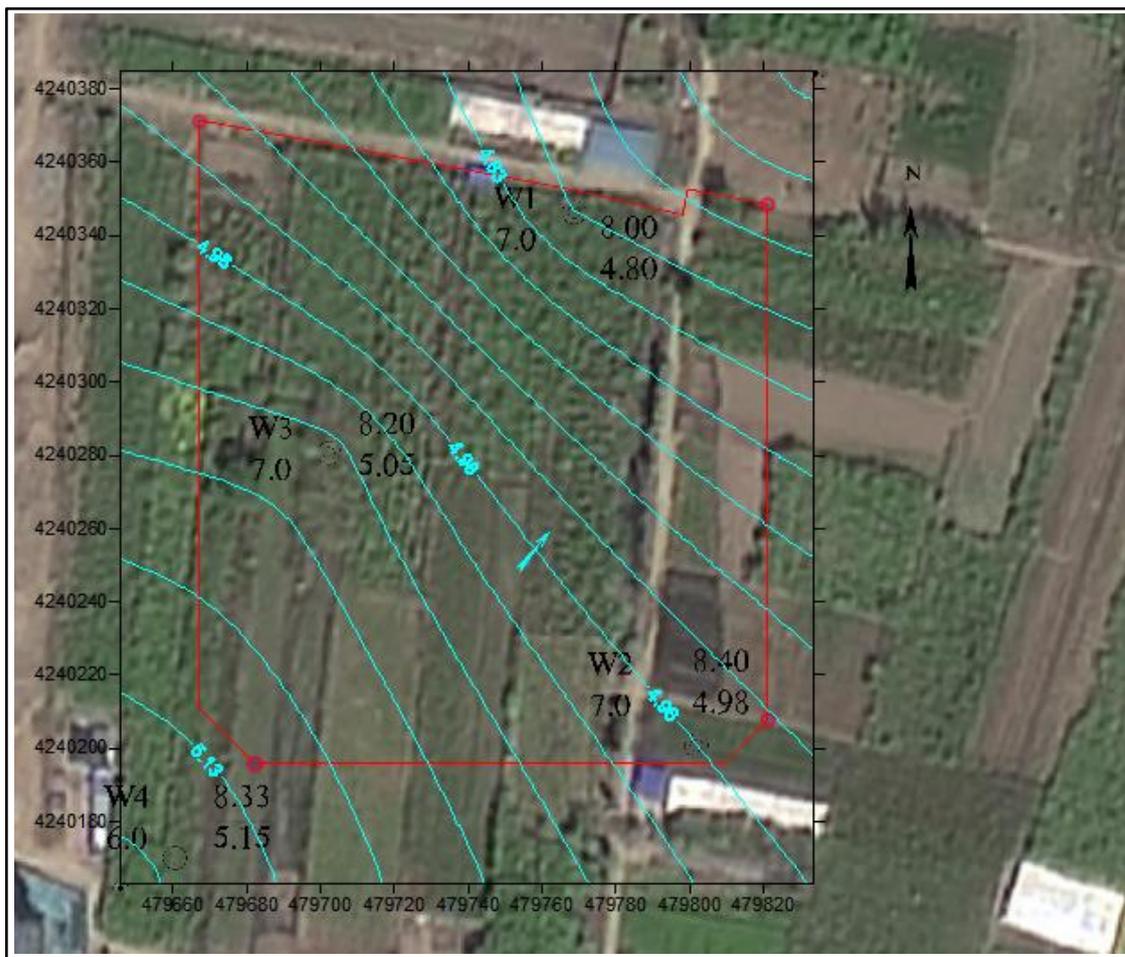
图 3-8 地下水水位等值线图

2023年12月，对调查地块内浅层监测井水位进行了调查，地下水位埋深3.15~3.42m，调查地块内浅层地下水流向为西南向东北径流，区域浅层地下水流向：西南向东北径流，调查地块与区域地下水流向一致，水位调查详细信息见表3-1。地下水水位等值线图见下图3-8。

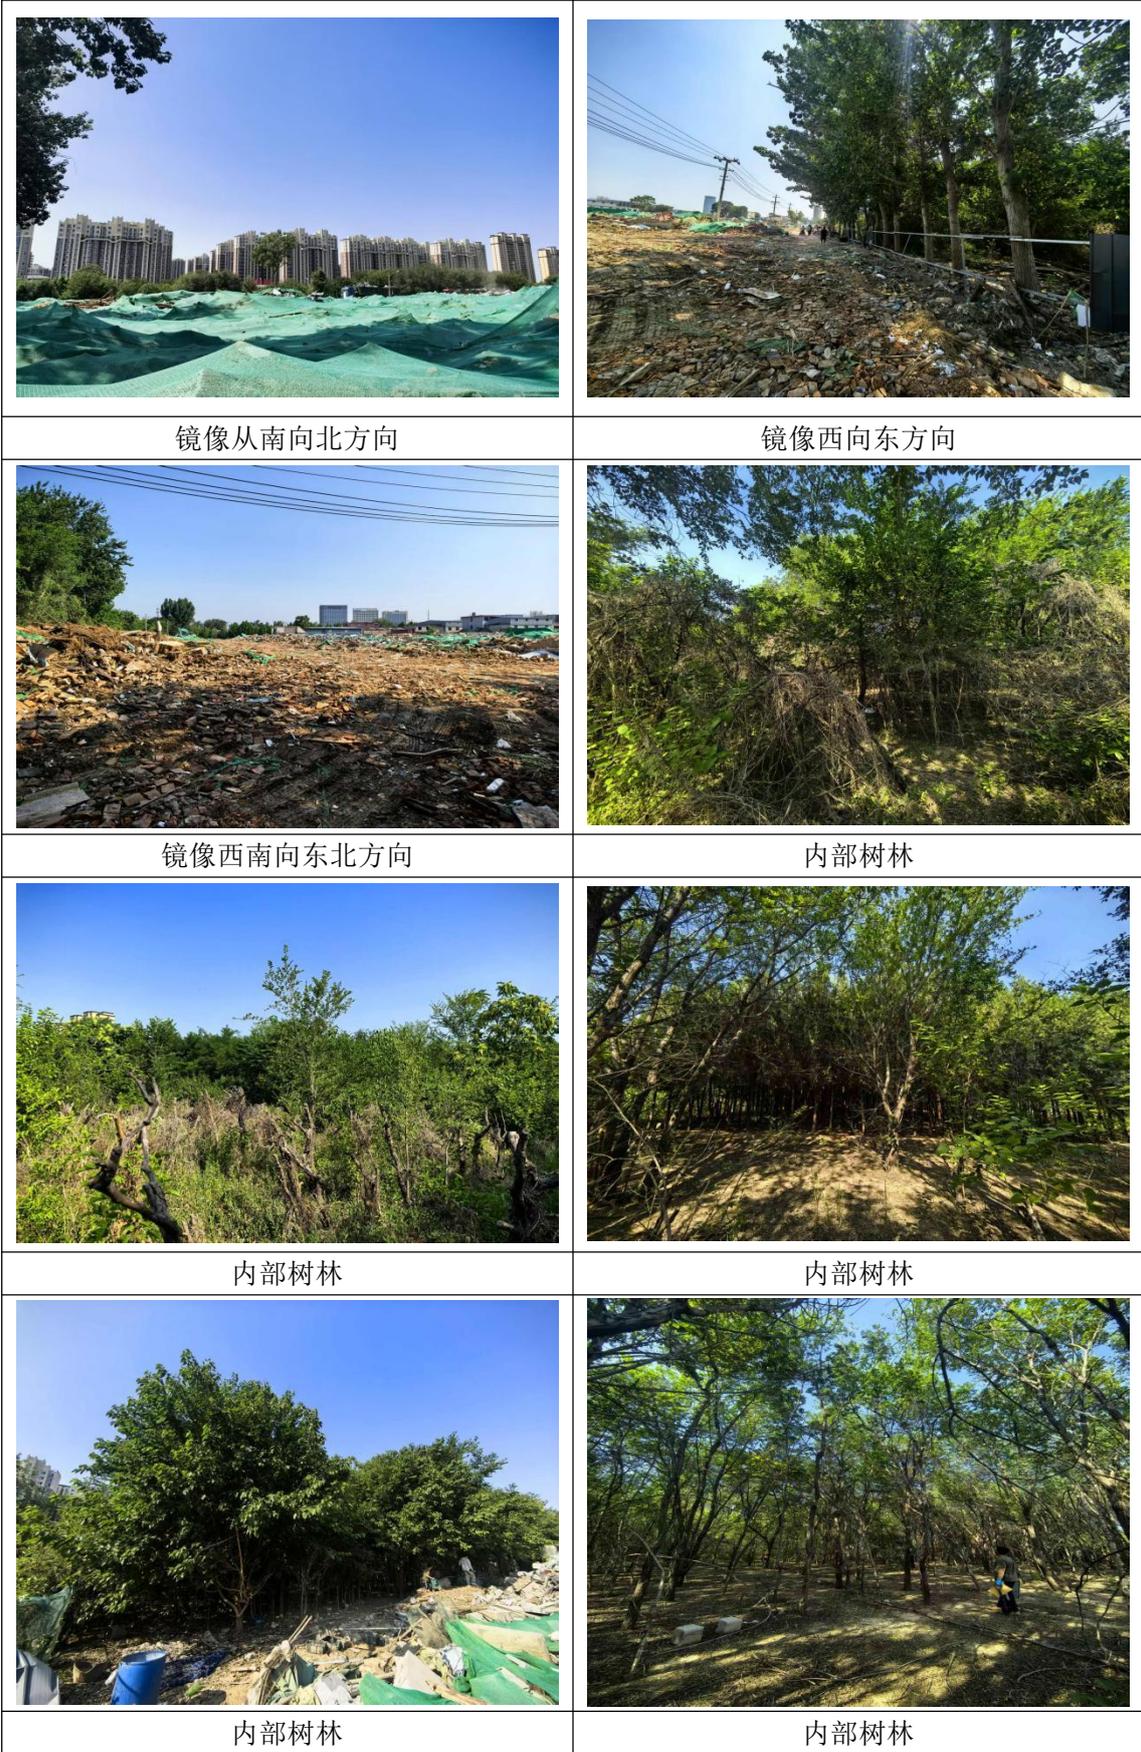
图 3-10 地块现状照片

2025年5月,我单位组织技术人员对本项目地块进行了现场踏勘。调查地块为魏庄子村庄集体农用地,现状占魏庄子村西南部分居民住房,目前已拆除,农用地为树木种植,主要为榆树、柏树、桑树等。地块现状实地照片见图 3-10。

①本地块现状为沧州市运河区魏庄子村集体农用地，调查地块占魏庄子村西南部分居民住房，其他为农用地。现居民住房均已拆除，堆有拆除建筑垃圾，农用地种植有榆树、柏树、桑树等；

②勘踏现场地块内未发现异常颜色土壤；

③现场勘踏过程中，地块内无异味、恶臭、刺激性气味及化学品味道；

④地块内未发现任何设备、设施使用过的痕迹，地块内地下无掩埋管线设施；

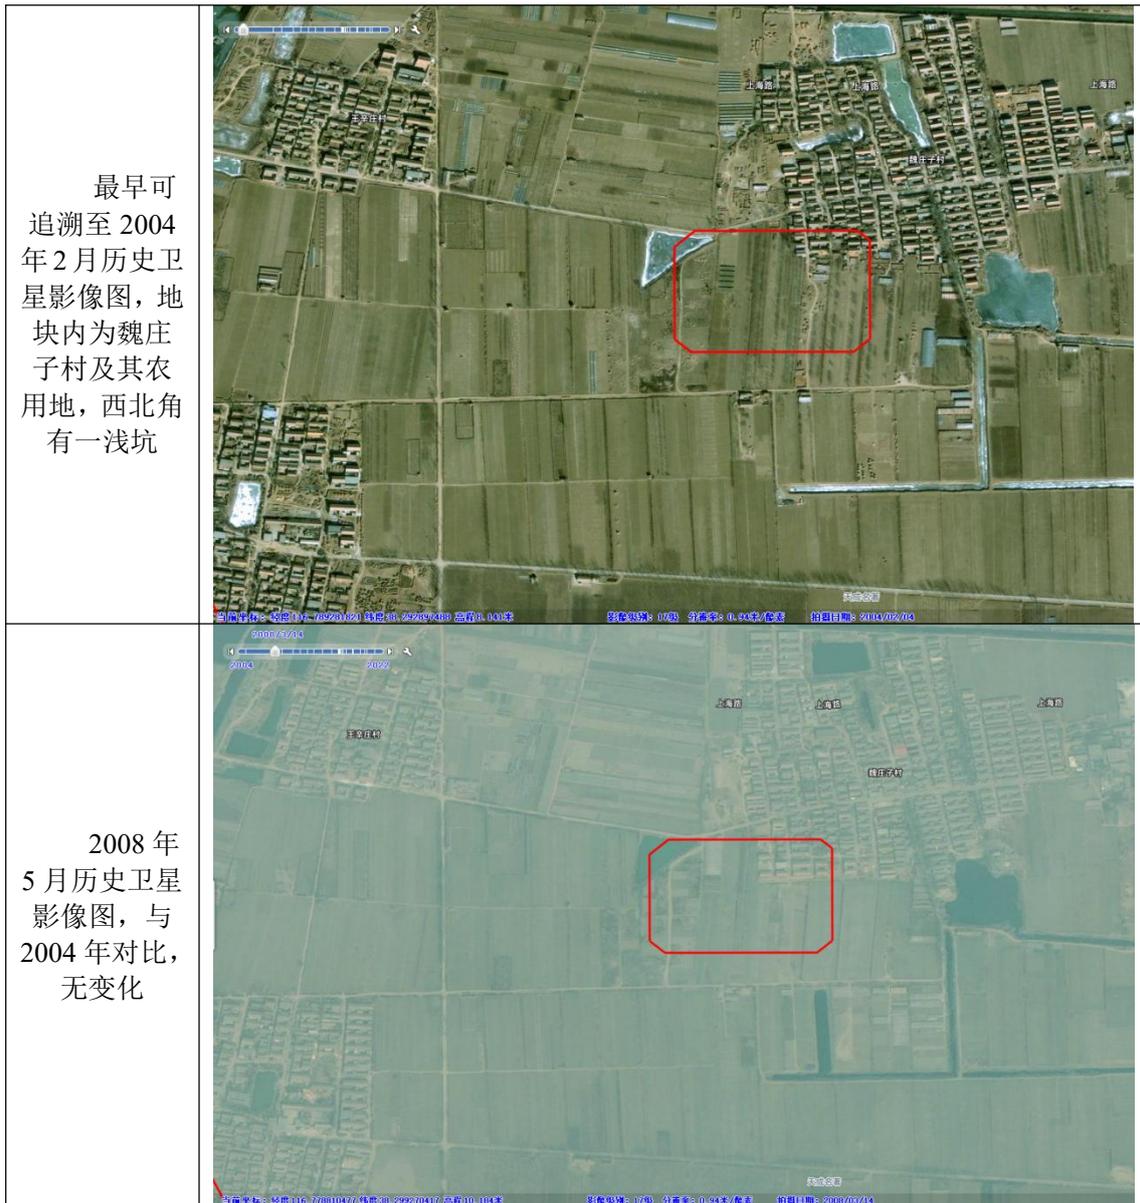
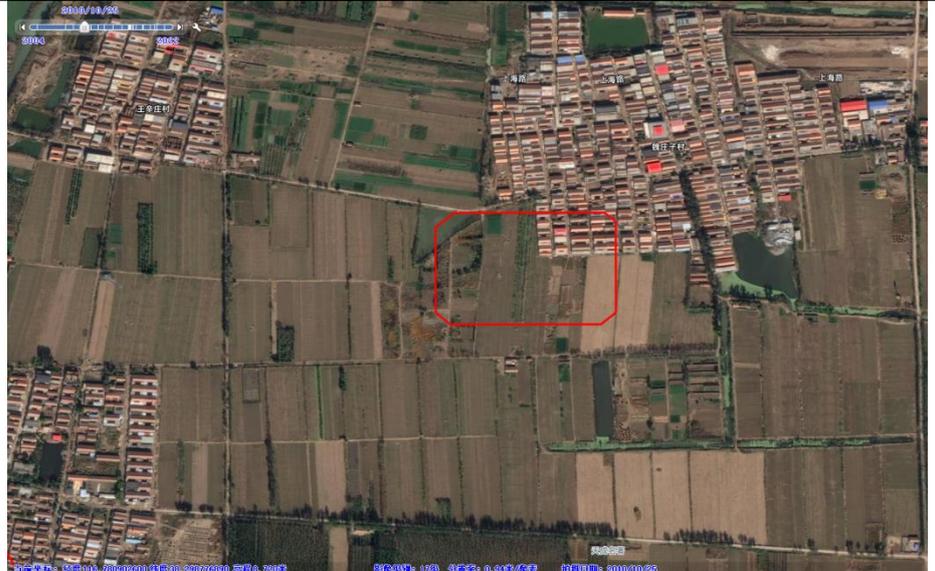
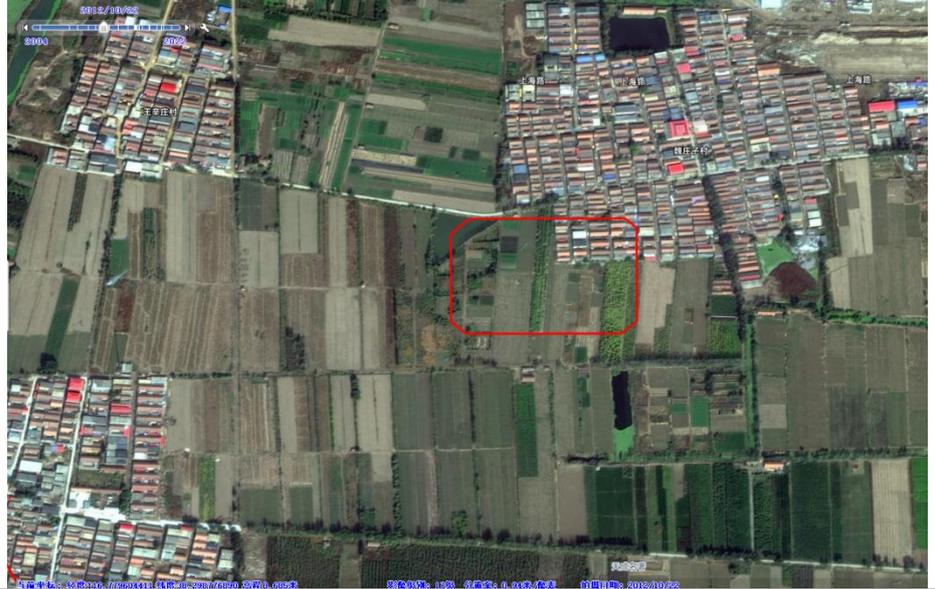
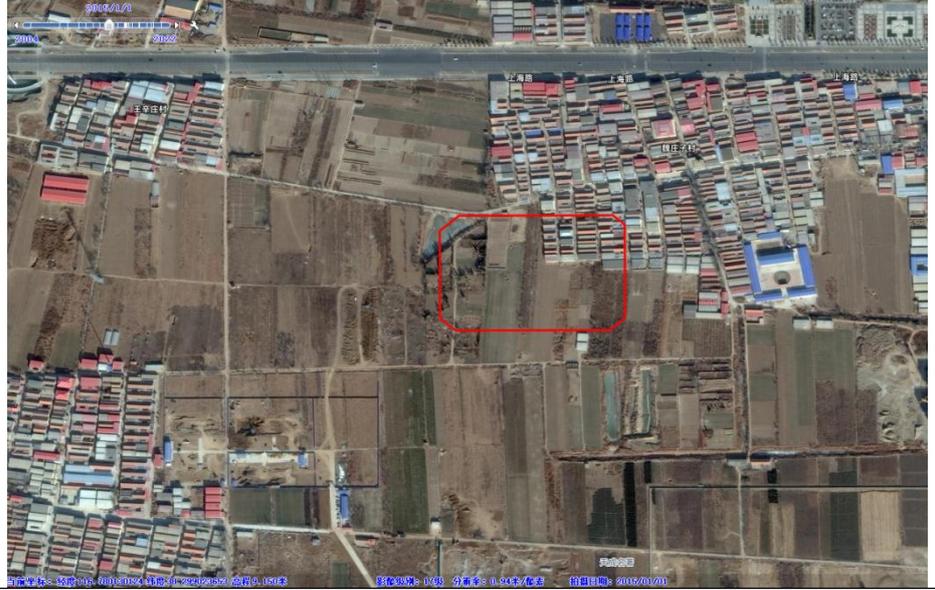
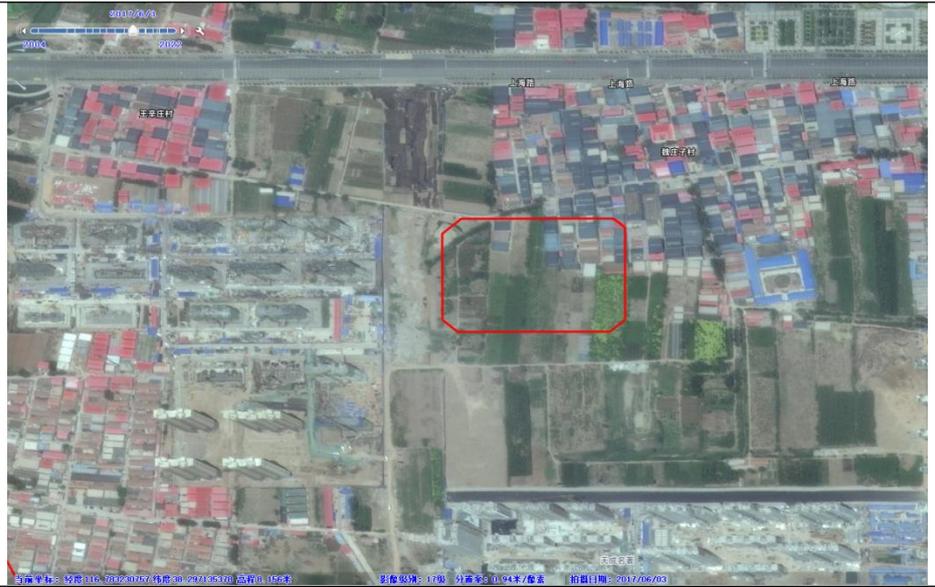
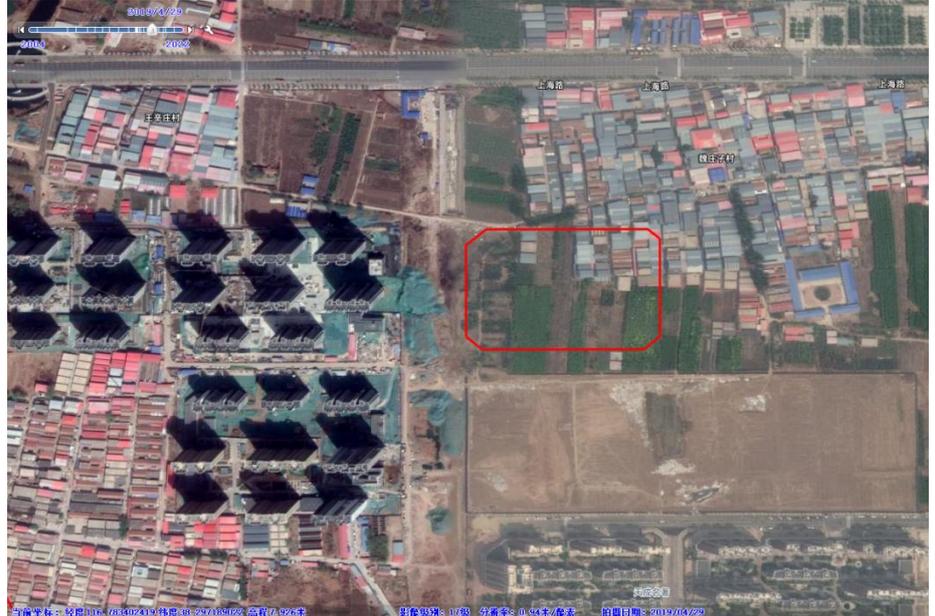
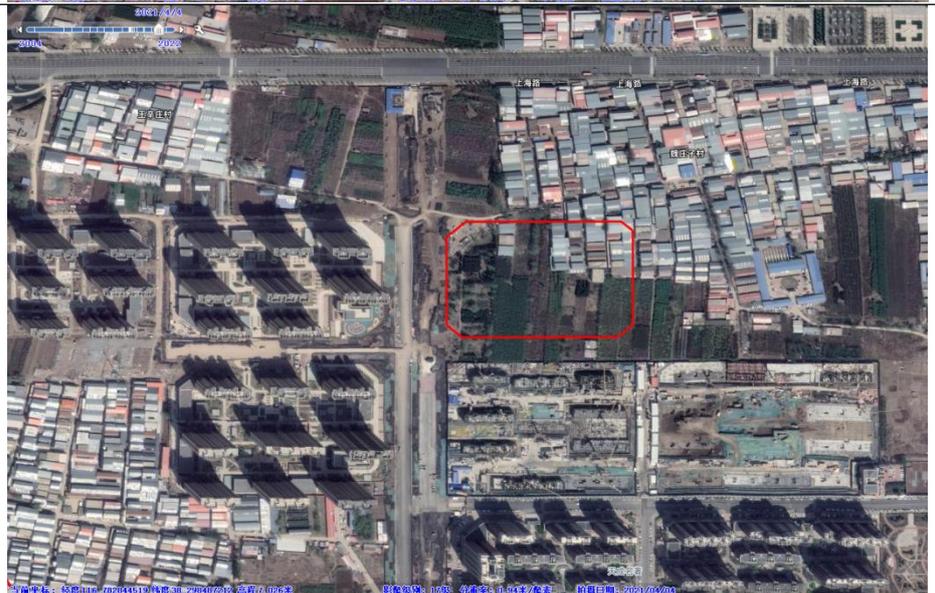
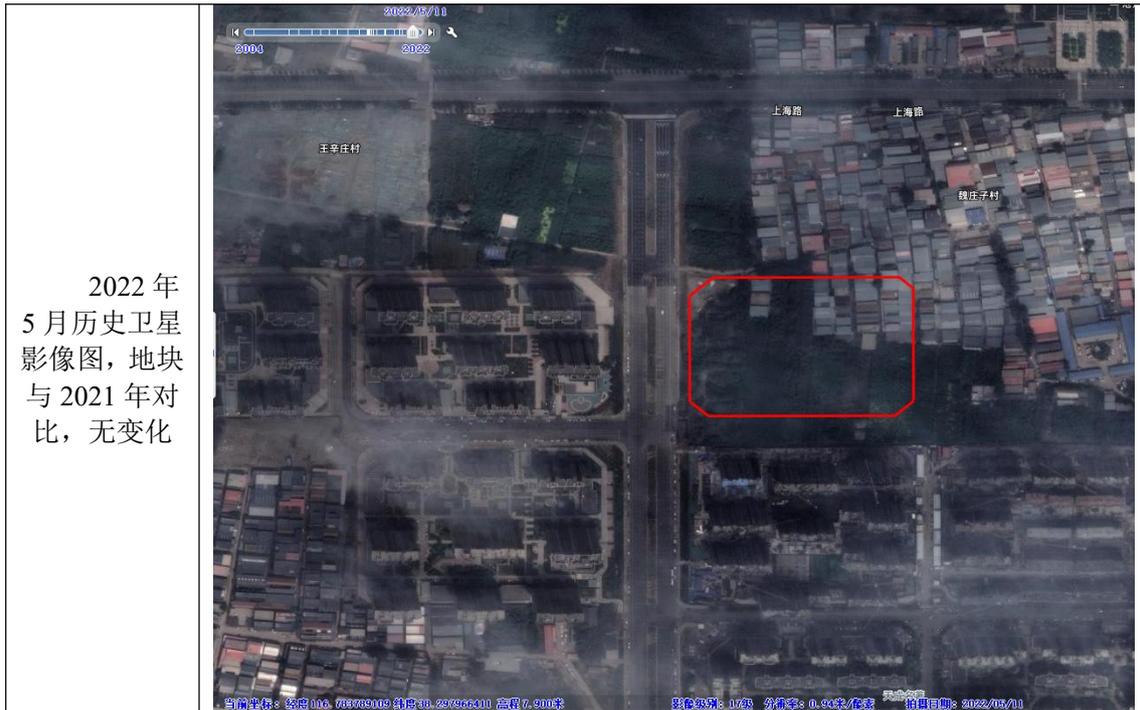
图 3-11 各时期历史卫星影像图

结合人员访谈及各时期的历史卫星影像对比分析可知：地块历史上一直为魏庄子村集体农用地，其中西北角有一浅坑，2017年浅坑填平。其他均无明显变化。

2010年
10月历史卫星影像图，与
2008年对比，
无变化

2012年
10月历史卫星影像图，与
2010年对比，
无变化

2015年
1月历史卫星影像图，与
2012年对比，
无变化

2017年
4月历史卫星
影像图，地块
与2015年对
比，西北角浅
坑已填平，无
变化

2019年
4月历史卫星
影像图，地块
与2017年对
比，无变化

2021年
4月历史卫星
影像图，地块
与2019年对
比，无变化

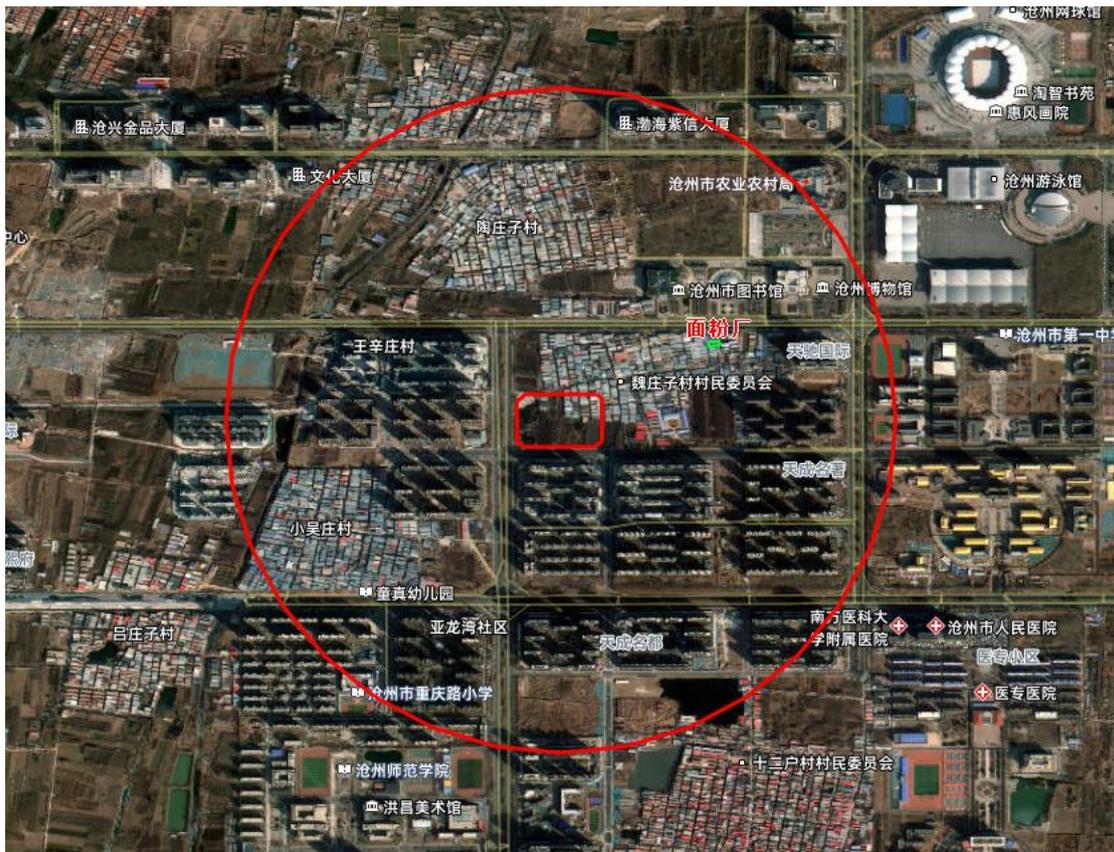
图 3-12 周边 1km 范围企业分布情况图

根据对地块周边的现场踏勘以及对生态环境局、自然资源与规划局、魏庄子村、周边居民等工作人员的访谈，地块周边 1km 范围内历史及现状存在的污染源包括魏庄子面粉厂和小流津排干渠等，企业基本情况见表 3-5，企业分布位置图见图 3-12，历史影像最早追溯到 2004 年 2 月，企业历史影像分布见图 3-13。

序号	周边企业	方位	距离/m	起止时间	土地用途	主要产品/功能
1	魏庄子村面粉厂	东北	348	2010 年之前	空地	闲置
				2010 年~2025 年 4 月	面粉厂	生产加工小麦面粉， 于 2025 年 4 月拆除
2	小流津河	西北	640	不详	河流	河流

面粉加工厂运营时间为：2010 年~2025 年 4 月。①生产工艺：收购小麦，进行破碎、研磨晒里、包装工序，在进行外售。②污染识别：面粉加工厂在破碎、研磨工序中，会产生颗粒物粉尘，分析颗粒物为小麦粉末，无废水产生，初步判断不会对土壤和地下水造成污染。

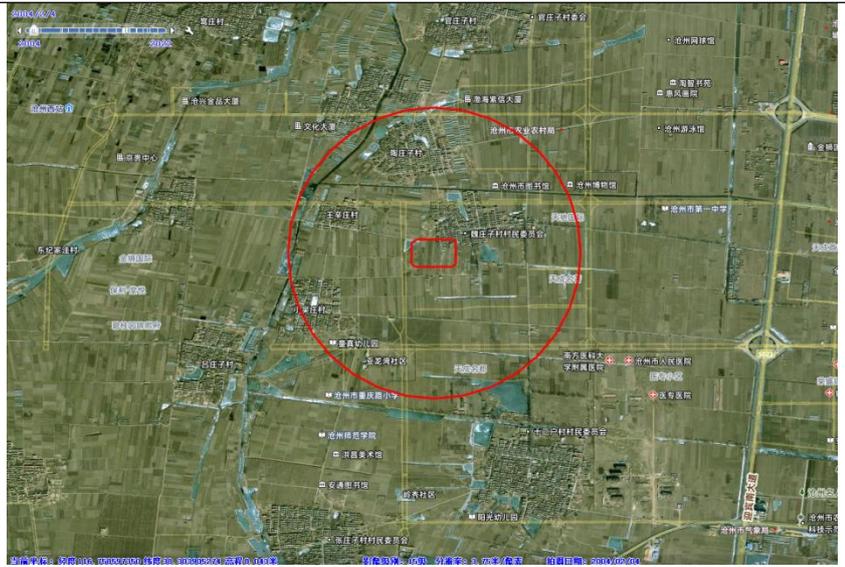
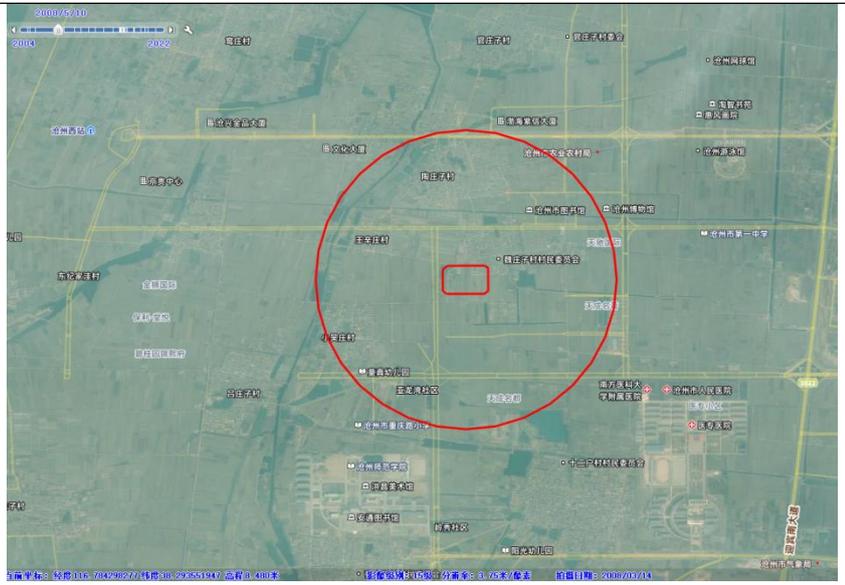
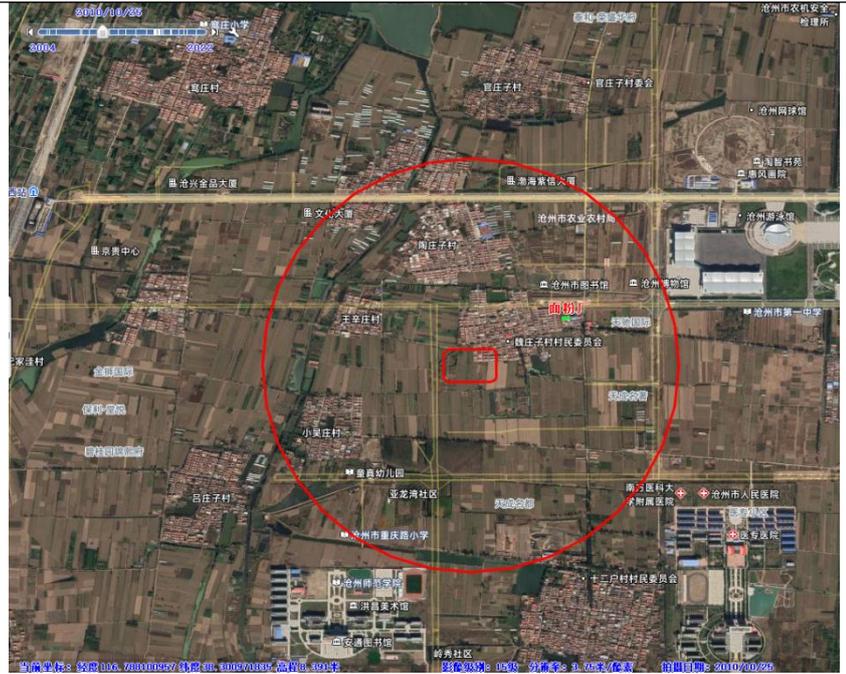
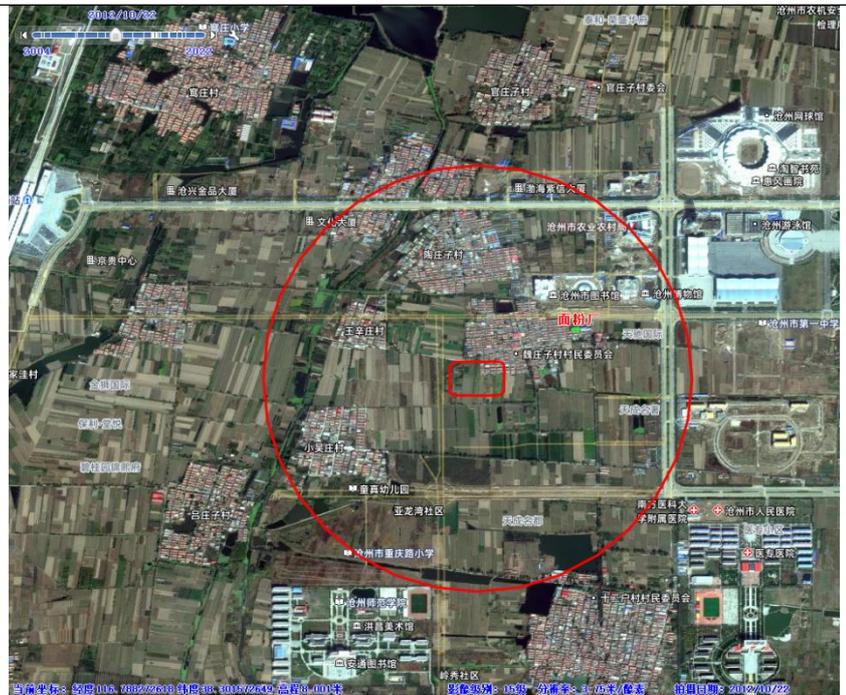
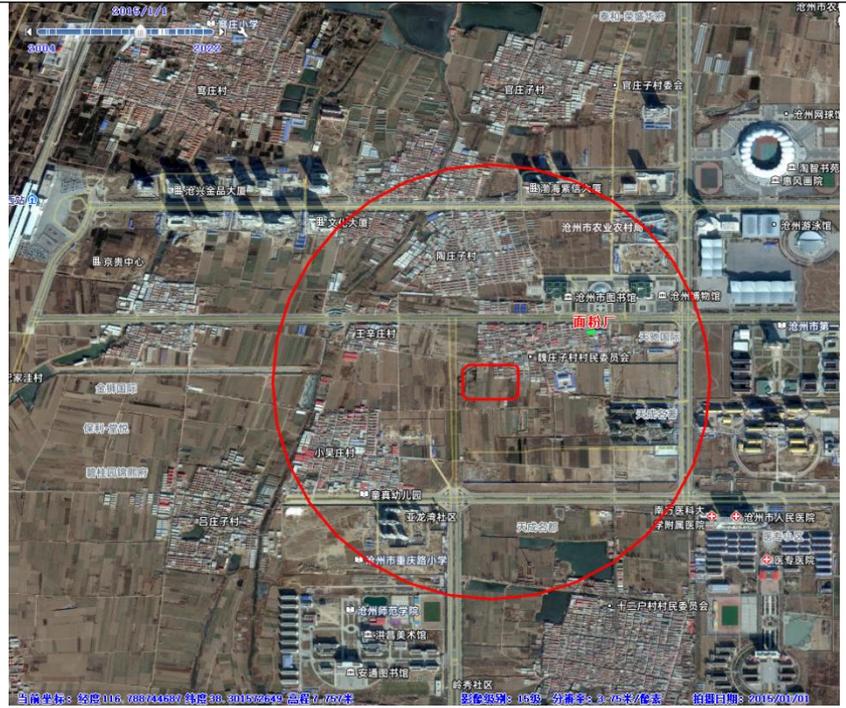
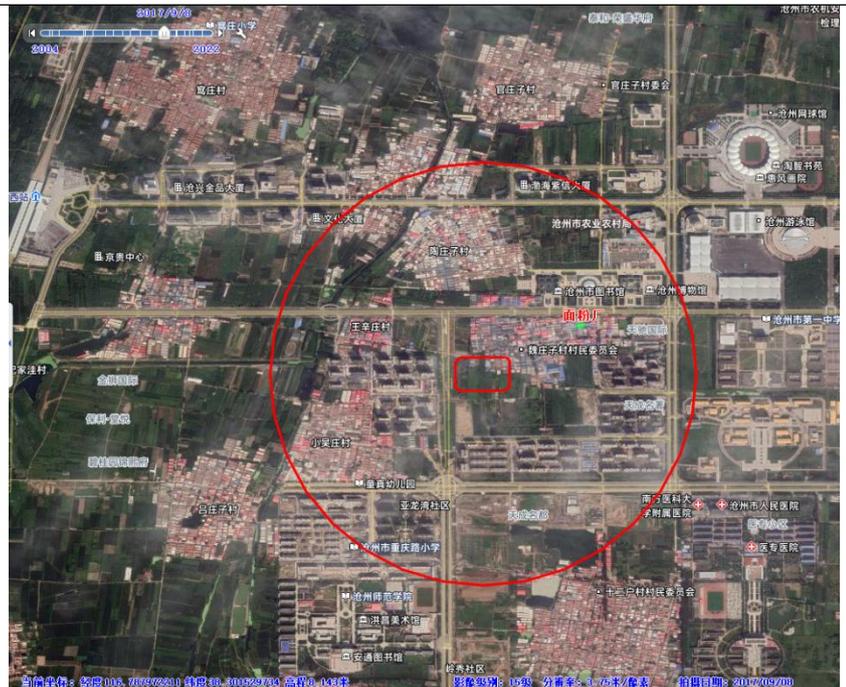
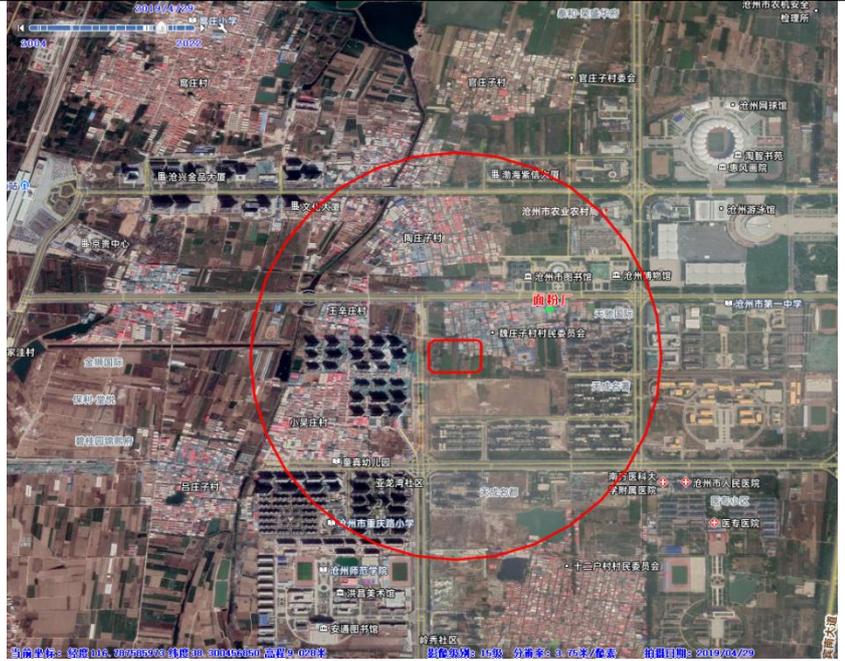
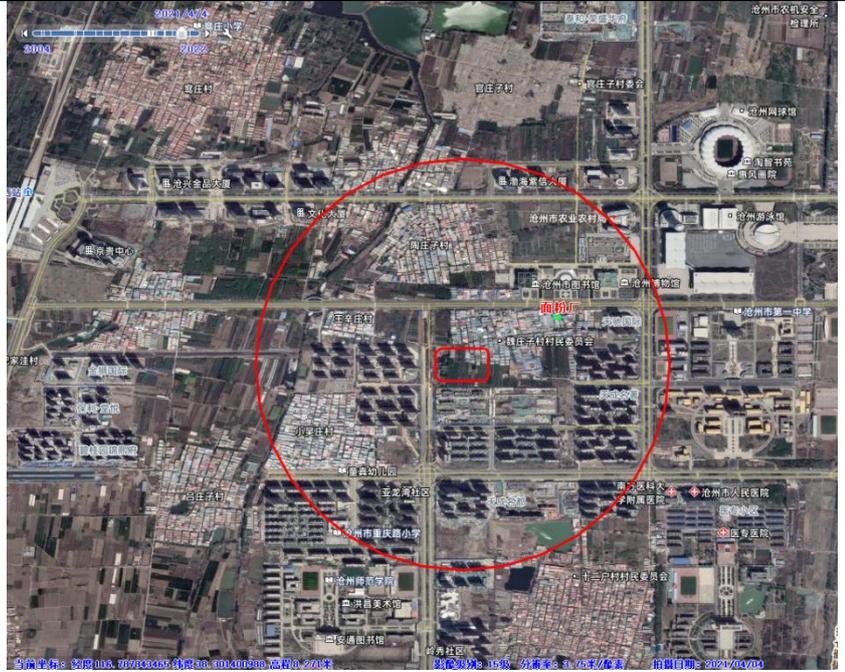
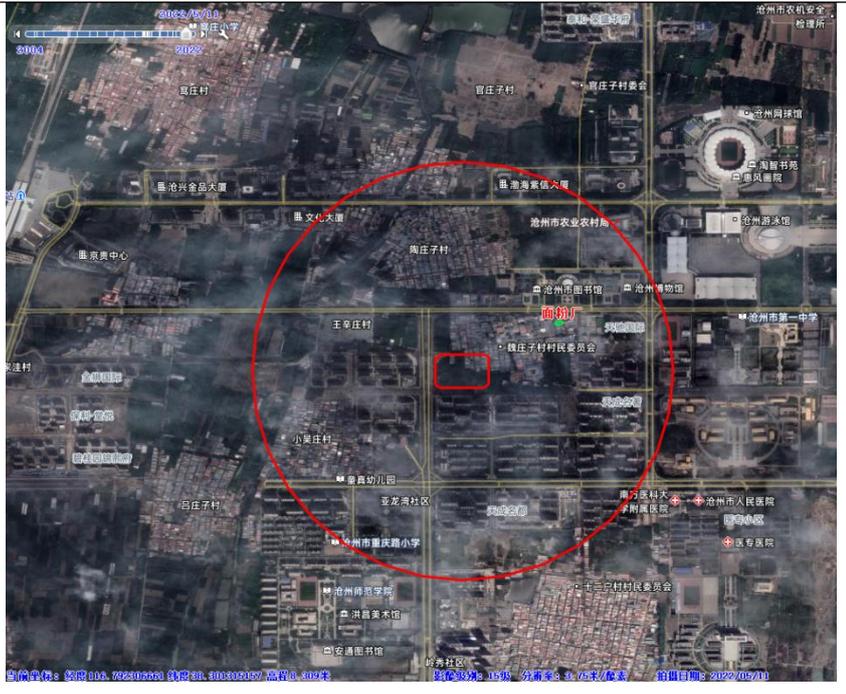
图 3-13 周边 1km 范围企业历史影像图

2004年2月历史影像，周边1km范围无企业存在，均为农用地，周边有坑塘。

2008年3月历史影像，与2004年相比，无变化。

2010年10月历史影像，与2008年相比，新增发魏庄子村面粉厂。

2012年9月历史影像，与2010年相比，周边企业无变化，沧州市图书馆、博物馆建成。

2015年1月历史影像，与2012年相比，周边企业无变化，周边开始建设天成名著小区、天驰国际小区、沧州市人防馆。

2017年9月历史影像，与2015年相比，周边企业无变化，新建了天成名著二期、三期、吉祥天著、流津时代小区等。

2019年4月历史影像，与2017年相比，周边企业无变化。

2021年4月历史影像，与2019年相比，周边企业无变化，新建玉玺台小区。

2022年5月历史影像，与2021年相比，周边无变化。

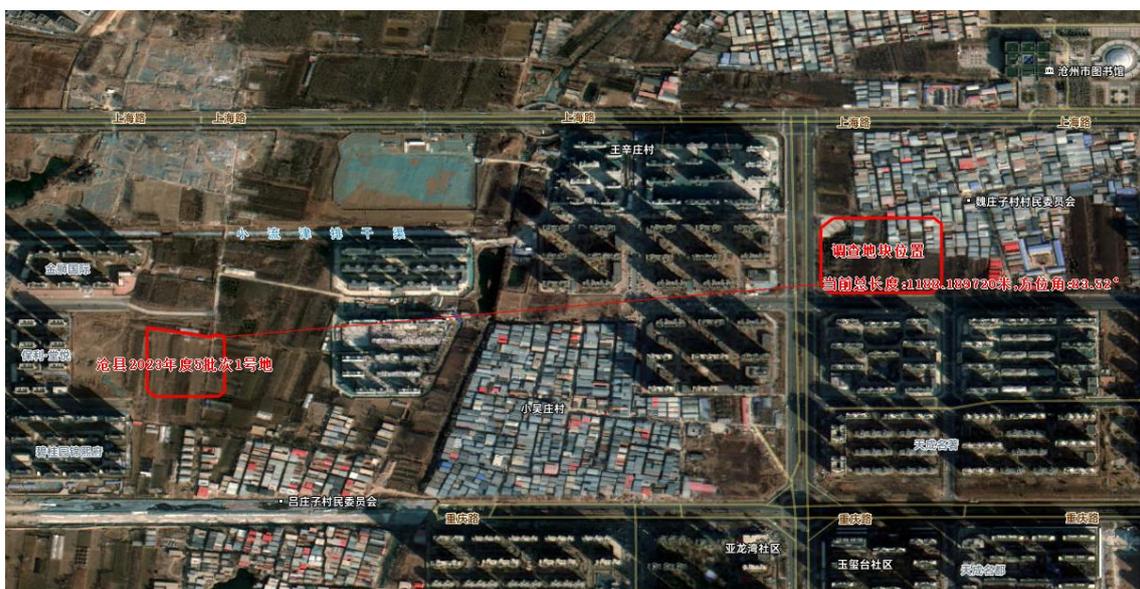
图 4-1 沧县 2023 年度第 5 批次建设用地 1 号地与调查地块的位置关系图

位于本调查地块西 1.18km，具有重要参考价值，位置关系见图 4-1。2023 年 10 月 11 日~2023 年 12 月 10 日天津实朴检测技术有限公司与河北实朴检测技术有限公司对项目地块进行了土壤现场取样及实验室检测工作。

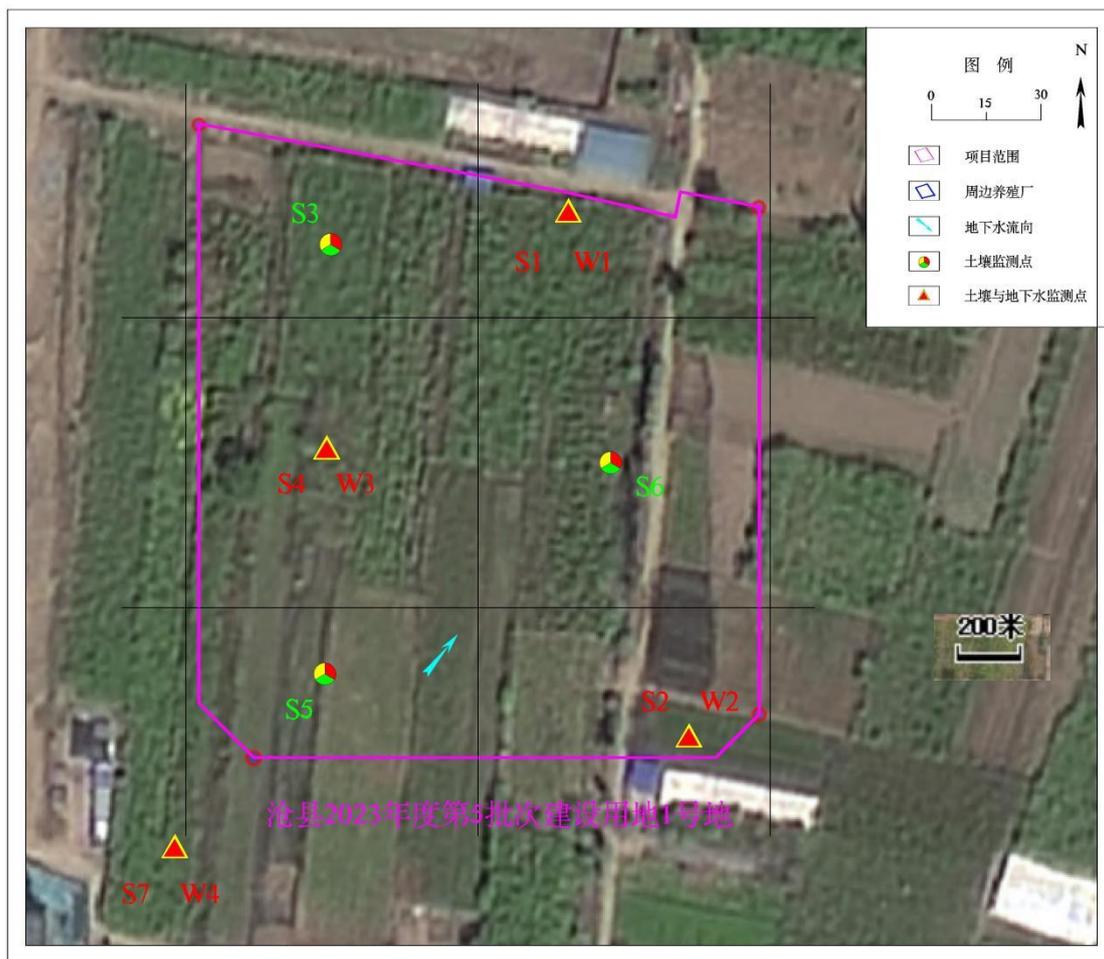
图 4-2 沧县 2023 年度第 5 批次建设用地 1 号地点位布设图

项目地块占地面积 24539.26m²，约合 36.81 亩。结合现场实际情况，项目区域采用系统布点法，对地块使用网格进行划分，共布设 7 个土壤监测点位，4 个地下水监测点位。采集 25 组土壤样品（包含 4 组平行样），5 组地下水样品（包含 1 组平行样）。土壤测试因子为 45 项+多环芳烃 8 项+pH、六六六、滴滴涕、氨氮、石油烃、氟化物，共计 59 项，地下水测试因子为 35 项。地块布点图见 4-2。

根据实验室检测结果，土壤样品共检出氨氮、砷、汞、铜、铅、镉、镍、石油烃（C10~C40）、水溶性氟化物等 9 种污染物，其余指标均未检出，检出指标均满足《土壤环境质量 建设用地土壤污染风险管控标准（试行）》（GB 36600-2018）中第一类用地筛选值。土壤检出物质见统计表 4-5。

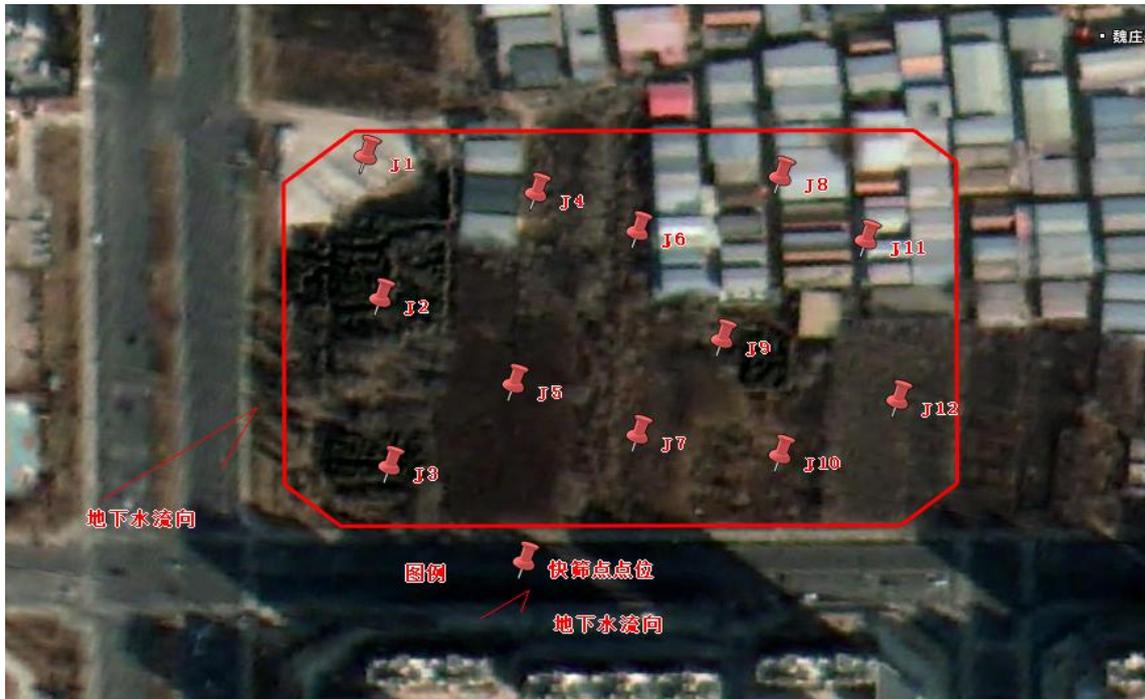
图 5-1 土壤快速筛查布点采样示意图

本次调查面积为 44482.11m²（约 66.72 亩），依据系统布点法本次现场快速筛查共布设 12 个土壤快筛采样点，满足《建设用地土壤环境调查评估技术指南》规定：地块面积 > 5000m²，土壤采样点位数不少于 6 个点相关要求。土壤快筛采样点分布见图 5-1。

本项目采用现场快速测定法，仅对表层进行采样。依据《建设用地土壤污染风险管控和修复监测技术导则》（HJ 25.2~2019）对于每个工作单元，表层土壤和下层土壤垂直方向层次的划分应综合考虑污染物迁移情况、构筑物及管线破损情况、土壤特征等因素确定。采样深度应扣除地表非土壤硬化层厚度，原则上应采集 0~0.5m 表层土壤样品。同一性质土层厚度较大或出现明显污染痕迹时，根据实际情况在该层位增加采样点。
