沧州市国风大道东侧拟供地块

土壤污染状况调查报告

编制单位：河北省地质矿产勘查开发局第四水文工程地质大队

编制日期：二〇二五年六月

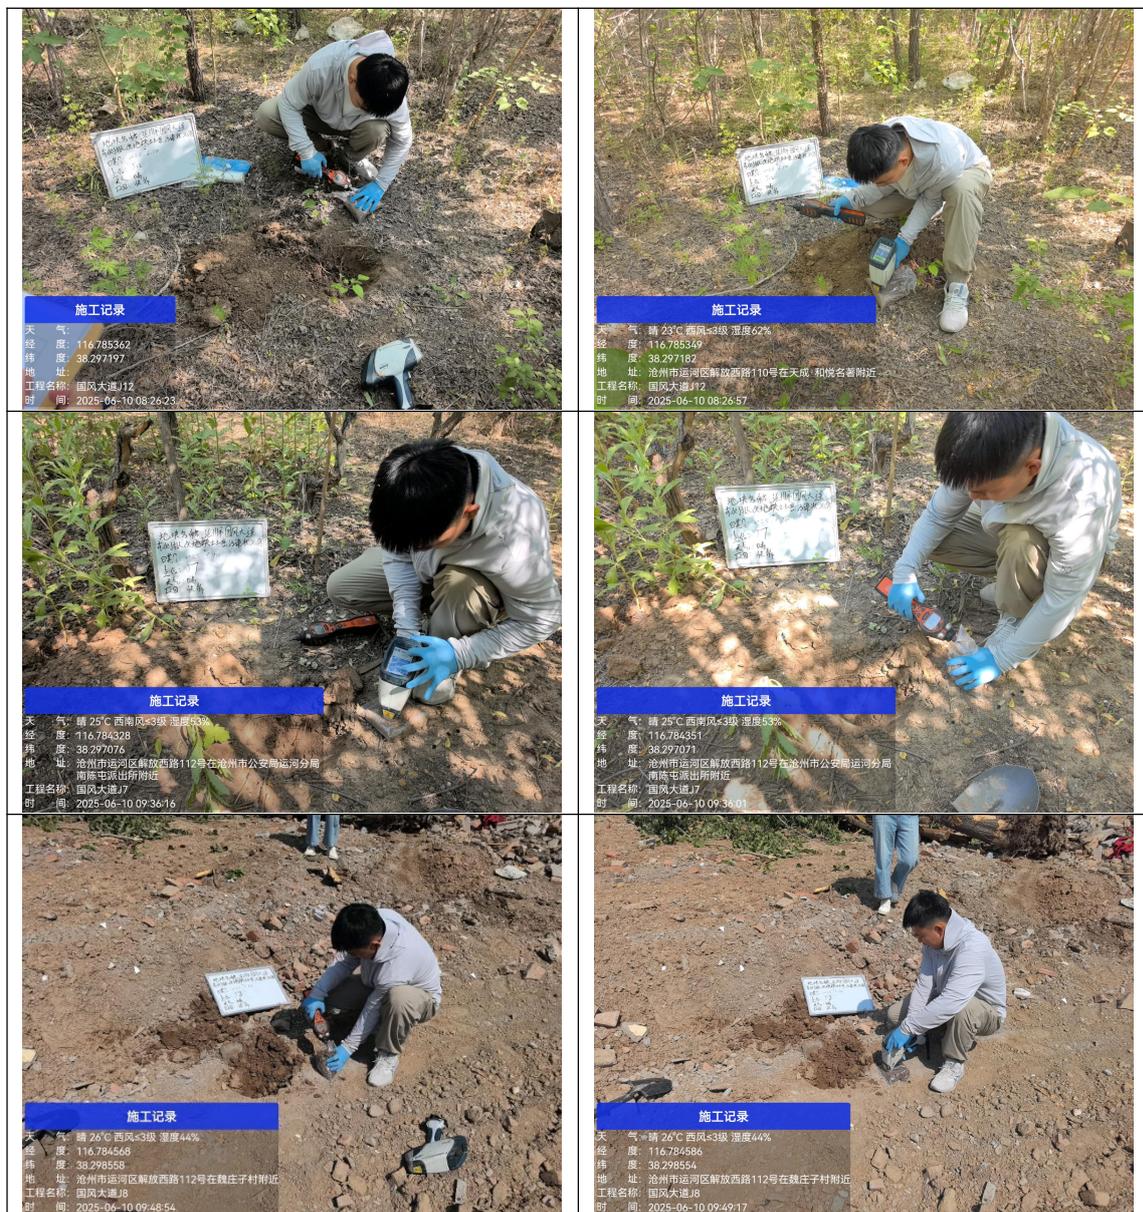
图 5-2 部分现场快检照片

我单位于 2025 年 6 月 10 日在地块使用 XRF 和 PID 对地块进行快速检测。

现场检测部分照片见图 5-2 及附件，检测记录见表 5-1 及附件。

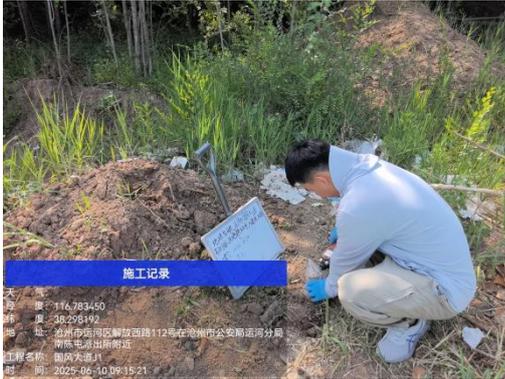
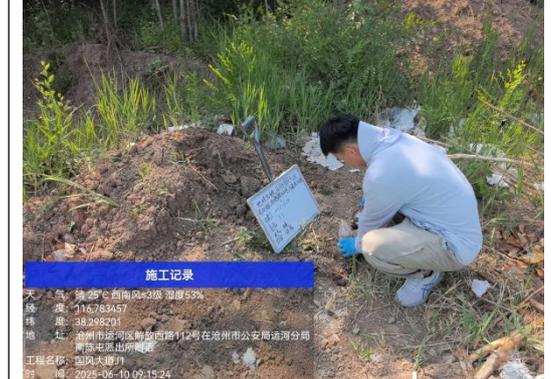
<p>J1</p>

<p>施工记录</p> <p>天气: 晴 25°C 西南风<3级 湿度53% 经度: 116.783450 纬度: 38.298192 地址: 沧州市运河区解放西路112号在沧州市公安局运河分局南陈屯派出所附近 工程名称: 国风大道J1 时间: 2025-06-10 09:15:21</p>

<p>施工记录</p> <p>天气: 晴 25°C 西南风<3级 湿度53% 经度: 116.783457 纬度: 38.298201 地址: 沧州市运河区解放西路112号在沧州市公安局运河分局南陈屯派出所附近 工程名称: 国风大道J1 时间: 2025-06-10 09:15:24</p>
<p>J2</p>

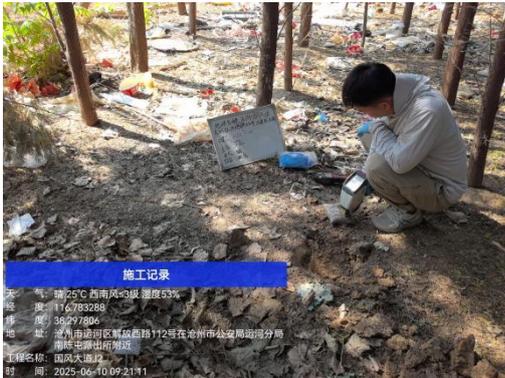
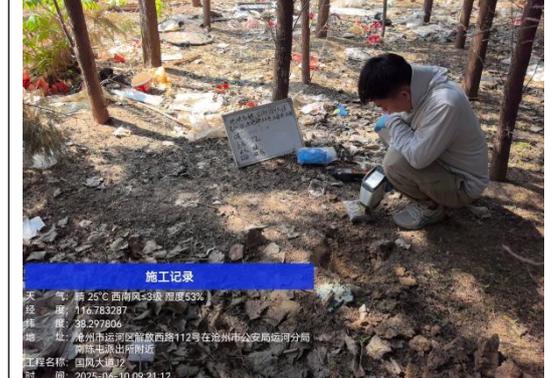
<p>施工记录</p> <p>天气: 晴 25°C 西南风<3级 湿度53% 经度: 116.783288 纬度: 38.297806 地址: 沧州市运河区解放西路112号在沧州市公安局运河分局南陈屯派出所附近 工程名称: 国风大道J2 时间: 2025-06-10 09:21:11</p>

<p>施工记录</p> <p>天气: 晴 25°C 西南风<3级 湿度53% 经度: 116.783287 纬度: 38.297806 地址: 沧州市运河区解放西路112号在沧州市公安局运河分局南陈屯派出所附近 工程名称: 国风大道J2 时间: 2025-06-10 09:21:12</p>
<p>J3</p>

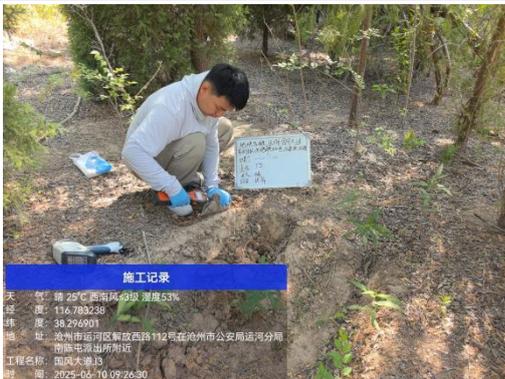
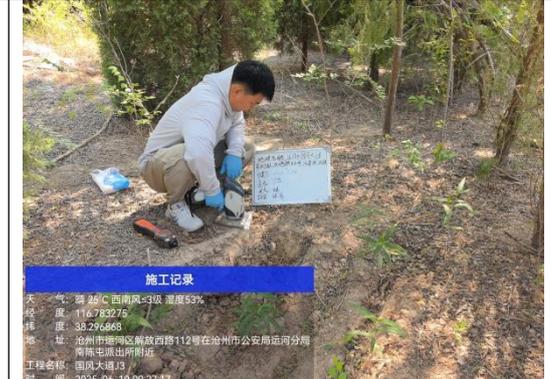
<p>施工记录</p> <p>天气: 晴 25°C 西南风<3级 湿度53% 经度: 116.783238 纬度: 38.296901 地址: 沧州市运河区解放西路112号在沧州市公安局运河分局南陈屯派出所附近 工程名称: 国风大道J3 时间: 2025-06-10 09:26:30</p>

<p>施工记录</p> <p>天气: 晴 25°C 西南风<3级 湿度53% 经度: 116.783275 纬度: 38.296968 地址: 沧州市运河区解放西路112号在沧州市公安局运河分局南陈屯派出所附近 工程名称: 国风大道J3 时间: 2025-06-10 09:27:17</p>

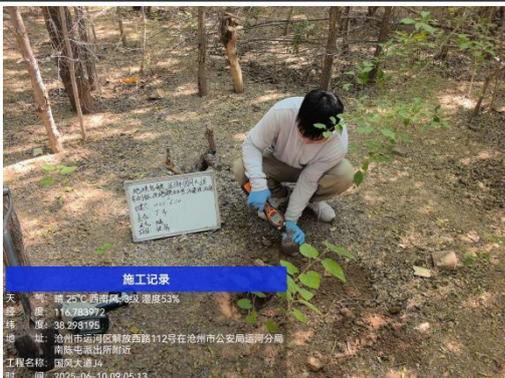
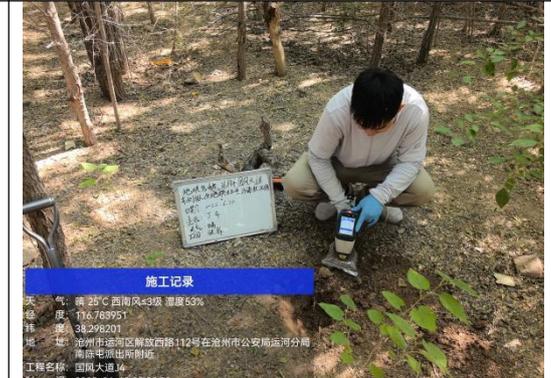
<p>J4</p>

<p>施工记录</p> <p>天气: 晴 25°C 西南风<3级 湿度53% 经度: 116.783972 纬度: 38.298195 地址: 沧州市运河区解放西路112号在沧州市公安局运河分局南陈屯派出所附近 工程名称: 国风大道J4 时间: 2025-06-10 09:05:13</p>

<p>施工记录</p> <p>天气: 晴 25°C 西南风<3级 湿度53% 经度: 116.783971 纬度: 38.298201 地址: 沧州市运河区解放西路112号在沧州市公安局运河分局南陈屯派出所附近 工程名称: 国风大道J4 时间: 2025-06-10 09:05:30</p>

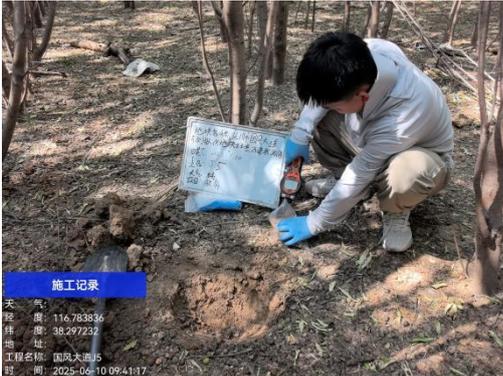
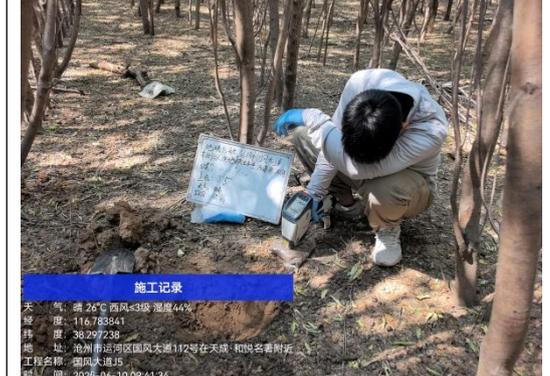
J5

<p>施工记录</p> <p>天气:晴 经纬度: 116.783836 高程: 38.297252 地址: 沧州市运河区解放西路112号在魏庄子村附近 工程名称: 国风大道J5 时间: 2025-06-10 09:41:17</p>

<p>施工记录</p> <p>天气:晴 26℃ 西南风<3级 湿度44% 经纬度: 116.783841 高程: 38.297238 地址: 沧州市运河区解放西路112号在天成·和悦名著附近 工程名称: 国风大道J5 时间: 2025-06-10 09:41:34</p>
J6

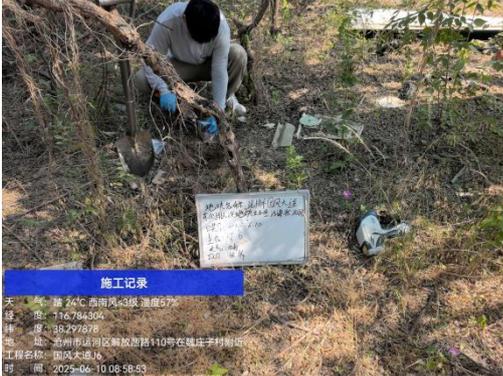
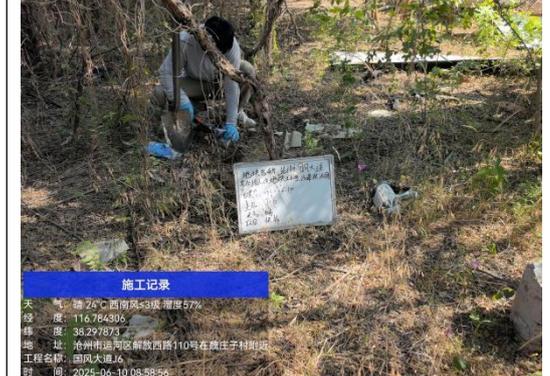
<p>施工记录</p> <p>天气:晴 26℃ 西南风<3级 湿度57% 经纬度: 116.784306 高程: 38.297878 地址: 沧州市运河区解放西路110号在魏庄子村附近 工程名称: 国风大道J6 时间: 2025-06-10 08:58:53</p>

<p>施工记录</p> <p>天气:晴 26℃ 西南风<3级 湿度57% 经纬度: 116.784305 高程: 38.297873 地址: 沧州市运河区解放西路110号在魏庄子村附近 工程名称: 国风大道J6 时间: 2025-06-10 08:58:56</p>
J7

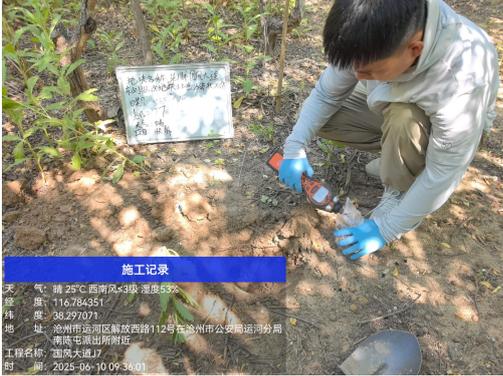
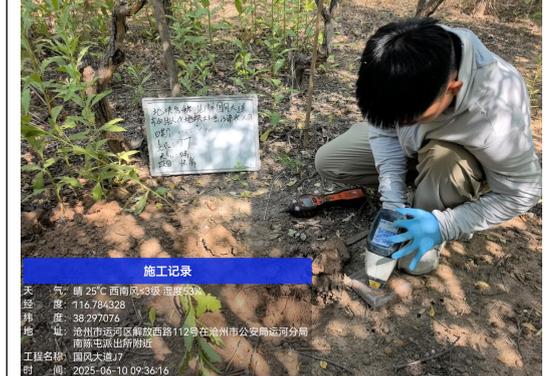
<p>施工记录</p> <p>天气:晴 26℃ 西南风<3级 湿度53% 经纬度: 116.784351 高程: 38.297071 地址: 沧州市运河区解放西路112号在沧州市公安局运河分局 南陈屯派出所附近 工程名称: 国风大道J7 时间: 2025-06-10 09:36:01</p>

<p>施工记录</p> <p>天气:晴 25℃ 西南风<3级 湿度53% 经纬度: 116.784328 高程: 38.297076 地址: 沧州市运河区解放西路112号在沧州市公安局运河分局 南陈屯派出所附近 工程名称: 国风大道J7 时间: 2025-06-10 09:36:16</p>
J8

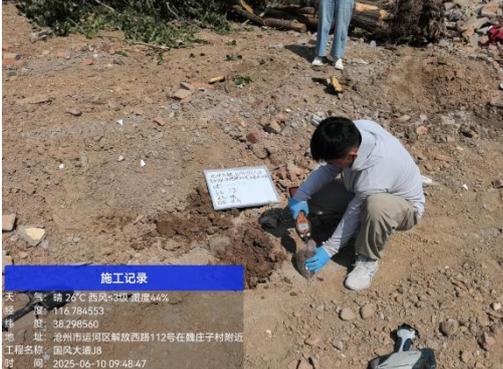
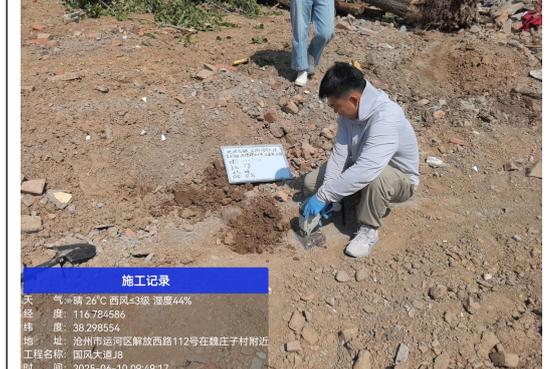
<p>施工记录</p> <p>天气:晴 26℃ 西南风<3级 湿度44% 经纬度: 116.784553 高程: 38.296950 地址: 沧州市运河区解放西路112号在魏庄子村附近 工程名称: 国风大道J8 时间: 2025-06-10 09:48:47</p>

<p>施工记录</p> <p>天气:晴 26℃ 西南风<3级 湿度44% 经纬度: 116.784586 高程: 38.298554 地址: 沧州市运河区解放西路112号在魏庄子村附近 工程名称: 国风大道J8 时间: 2025-06-10 09:49:17</p>

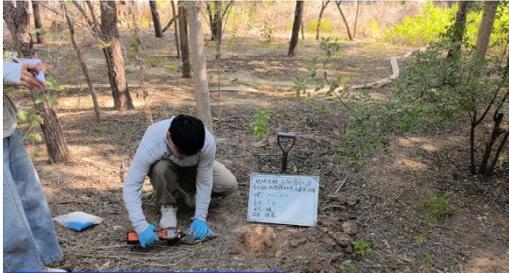
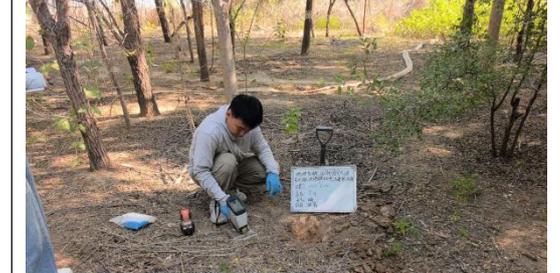
J9

<p>施工记录</p> <p>天气: 晴 24°C 西南风<3级 湿度57%</p> <p>经度: 116.784721</p> <p>纬度: 38.297526</p> <p>地址: 沧州市运河区解放西路110号在魏庄子村附近</p> <p>工程名称: 国风大道J9</p> <p>时间: 2025-06-10 08:48:35</p>

<p>施工记录</p> <p>天气: 晴 24°C 西南风<3级 湿度57%</p> <p>经度: 116.784688</p> <p>纬度: 38.297526</p> <p>地址: 沧州市运河区解放西路110号在魏庄子村附近</p> <p>工程名称: 国风大道J9</p> <p>时间: 2025-06-10 08:49:16</p>
J10

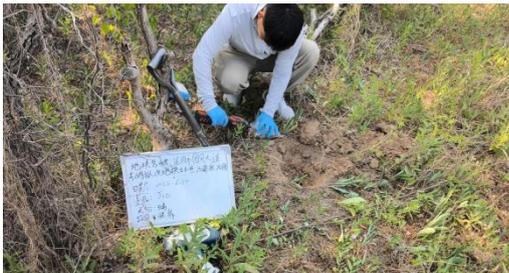
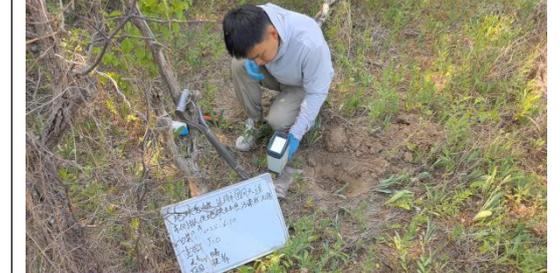
<p>施工记录</p> <p>天气: 晴 24°C 西南风<3级 湿度57%</p> <p>经度: 116.785028</p> <p>纬度: 38.296982</p> <p>地址: 沧州市运河区国风大道110号在天成·和悦名着附近</p> <p>工程名称: 国风大道J10</p> <p>时间: 2025-06-10 08:41:21</p>

<p>施工记录</p> <p>天气: 晴 24°C 西南风<3级 湿度57%</p> <p>经度: 116.785052</p> <p>纬度: 38.296988</p> <p>地址: 沧州市运河区国风大道110号在天成·和悦名着附近</p> <p>工程名称: 国风大道J10</p> <p>时间: 2025-06-10 08:41:52</p>
J11

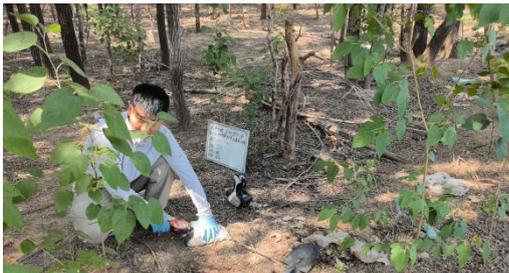
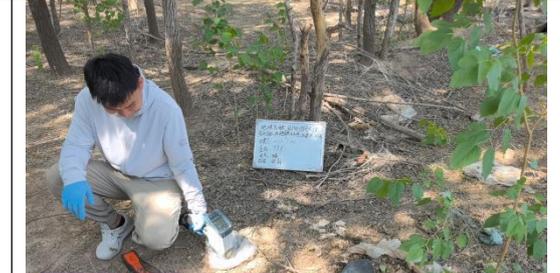
<p>施工记录</p> <p>天气: 晴 26°C 西南风<3级 湿度44%</p> <p>经度: 116.785816</p> <p>纬度: 38.297403</p> <p>地址: 沧州市运河区解放西路110号在魏庄子村附近</p> <p>工程名称: 国风大道J11</p> <p>时间: 2025-06-10 09:58:47</p>

<p>施工记录</p> <p>天气: 晴 26°C 西南风<3级 湿度44%</p> <p>经度: 116.785594</p> <p>纬度: 38.297593</p> <p>地址: 沧州市运河区解放西路110号在魏庄子村附近</p> <p>工程名称: 国风大道J11</p> <p>时间: 2025-06-10 09:59:42</p>

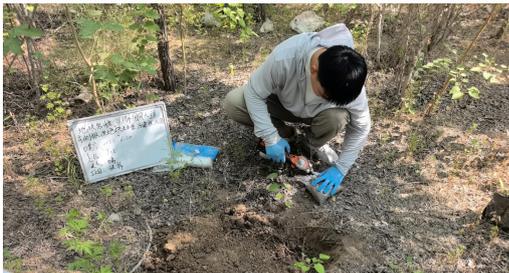
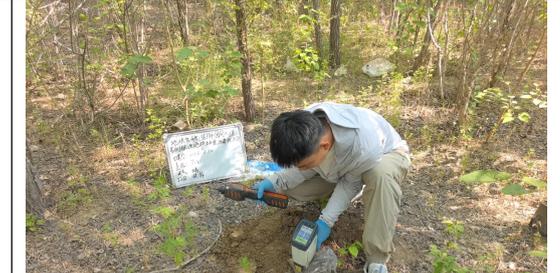
J12

<p>施工记录</p> <p>天气: 晴 23°C 西南风<3级 湿度62%</p> <p>经度: 116.785362</p> <p>纬度: 38.297197</p> <p>地址: 沧州市运河区解放西路110号在天成·和悦名着附近</p> <p>工程名称: 国风大道J12</p> <p>时间: 2025-06-10 08:26:23</p>

<p>施工记录</p> <p>天气: 晴 23°C 西南风<3级 湿度62%</p> <p>经度: 116.785349</p> <p>纬度: 38.297182</p> <p>地址: 沧州市运河区解放西路110号在天成·和悦名着附近</p> <p>工程名称: 国风大道J12</p> <p>时间: 2025-06-10 08:26:57</p>
